KULTŪROS PAVELDO OBJEKTO BŪKLĖS PATIKRINIMO AKTAS

2019-03-29 Nr. R6-(4.1.29)-75

1. Pavadinimas – **Tvora su vartais**
2. Unikalus objekto kodas Kultūros vertybių registre – **30554**
Priklauso Kalėjimo statinių kompleksui (30551)
3. Nekilnojamojo kultūros paveldo vertinimo tarybos akto patvirtinimo data ir numeris (jei aktas patvirtintas) – nėra
4. Adresas – Šilutės r. sav., Šilutės sen., Šilutės m., Lietuvininkų g.
5. Valdytojas – Šilutės profesinio mokymo centras (ŠPMC), viešoji įstaiga, a. k. 190965375, Lietuvininkų g. 72, LT-99172 Šilutė, tel. Nr. 8 441 51804

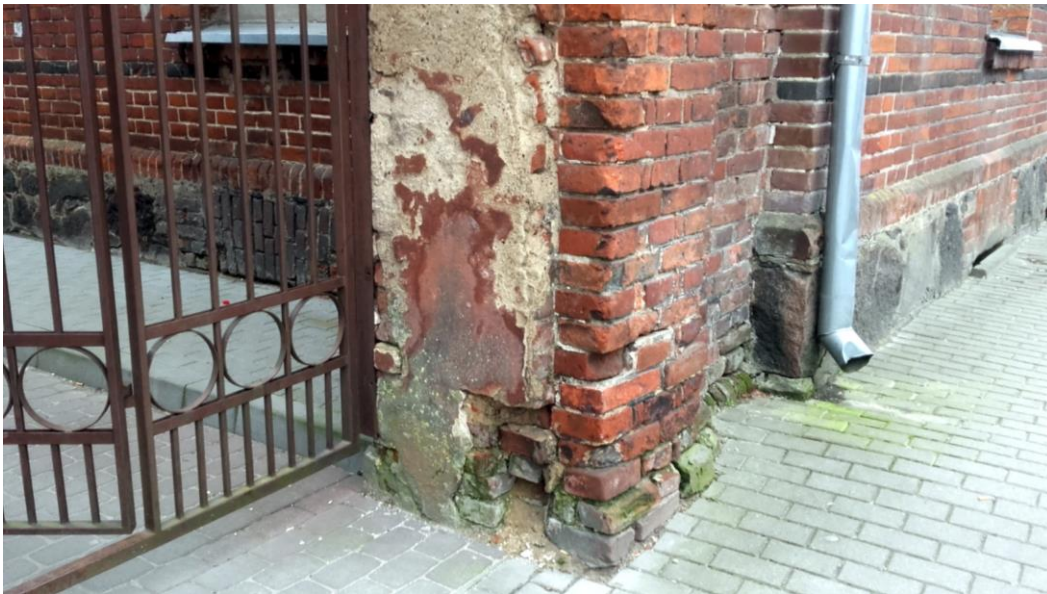
Tvora su vartais (**30554**) yra priblokuoti prie Teismo rūmų (3552) šiaurinio korpuso šiaurės vakarinio kampo. Tai – įvažiavimo vartai – stambi, aukšta, dviejų tarpinių arkinė anga, paremta ant plytų mūro atramų. Tvorą su vartais (**30554**), kaip ir visą Kalėjimo statinių kompleksą (30551) prižiūri Šilutės profesinio mokymo centro paslaugų ir turizmo skyrius. Objektas yra naudojamas ir valdytojas nuolat vykdo priežiūros darbus. Palyginus su ankstesniu patikrinimu, objekto būklė yra nepakitusi, tačiau jau yra reikalingas plytų mūro atramų pamatinės dalies tvarkymas, – toje dalyje plytos gerokai atrupėjusios.

Tvora su vartais / 30554 / Plytų mūro atramų būklė / 2019-03-23 / Lietuvininkų g.

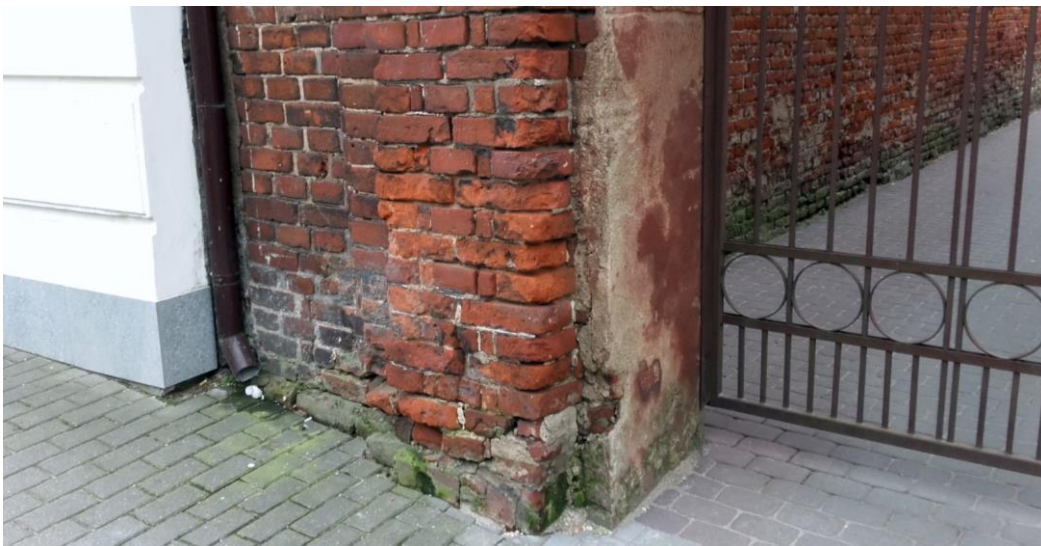
Tvora su vartais / 30554 / Plytų mūro atramų būklė / 2019-03-23 / Lietuvininkų g.
