ŽELDINIŲ BŪKLĖS EKSPERTIZĖ

2025 09 24

Objektas: 26 mažalapės liepos, augančios Katalikų bažnyčios g. 3 sklype, Šilutėje.

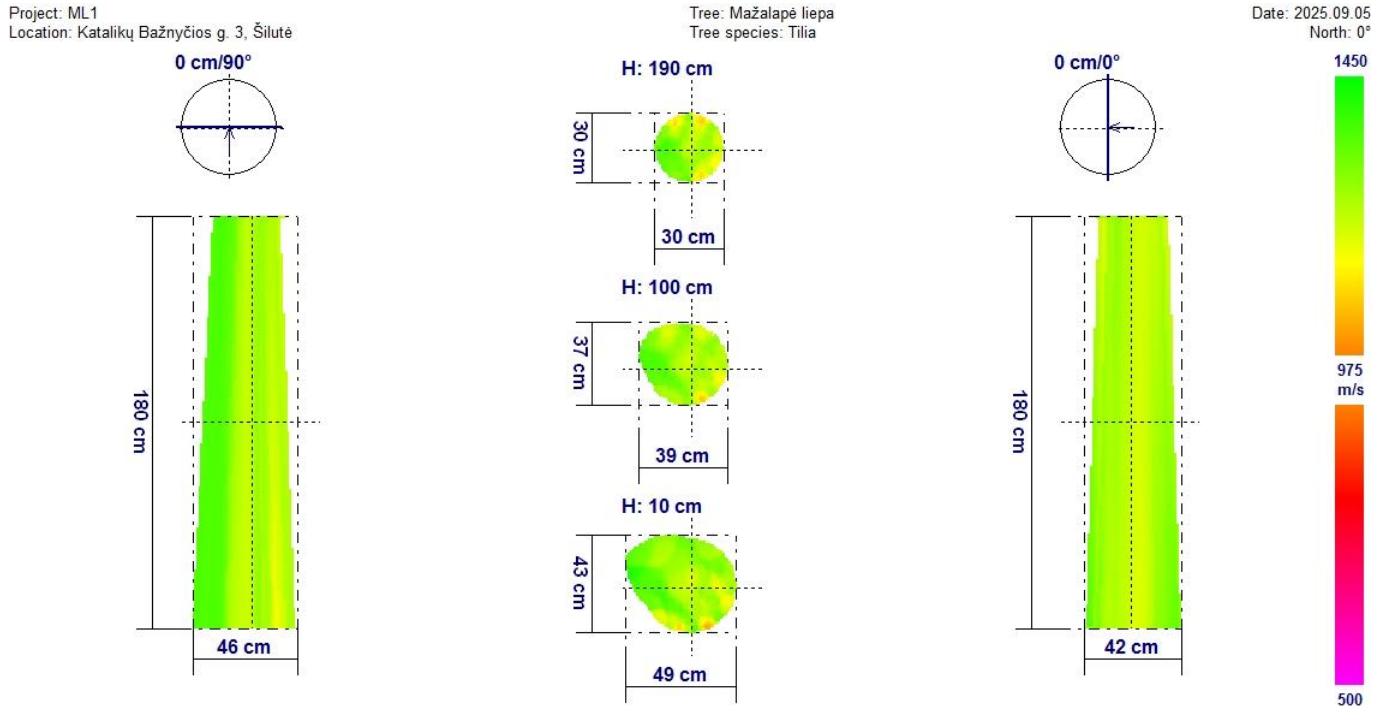
Nr. 1. Nedideli lapų pažeidimai. Mediena sveika.

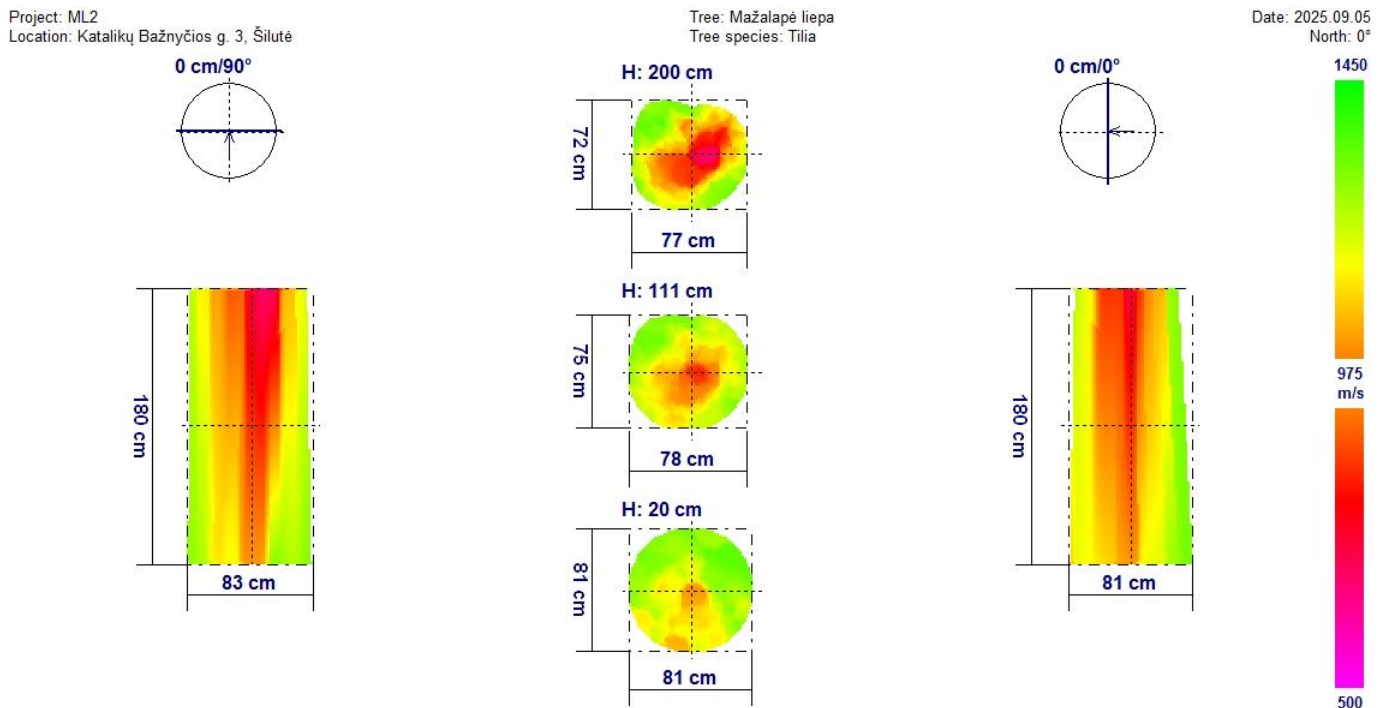
Nr. 2. Drevės 2 m aukštyje. Centrinis puvinys plačiausias drevės aukštyje, siaurėdamas eina iki apačios.

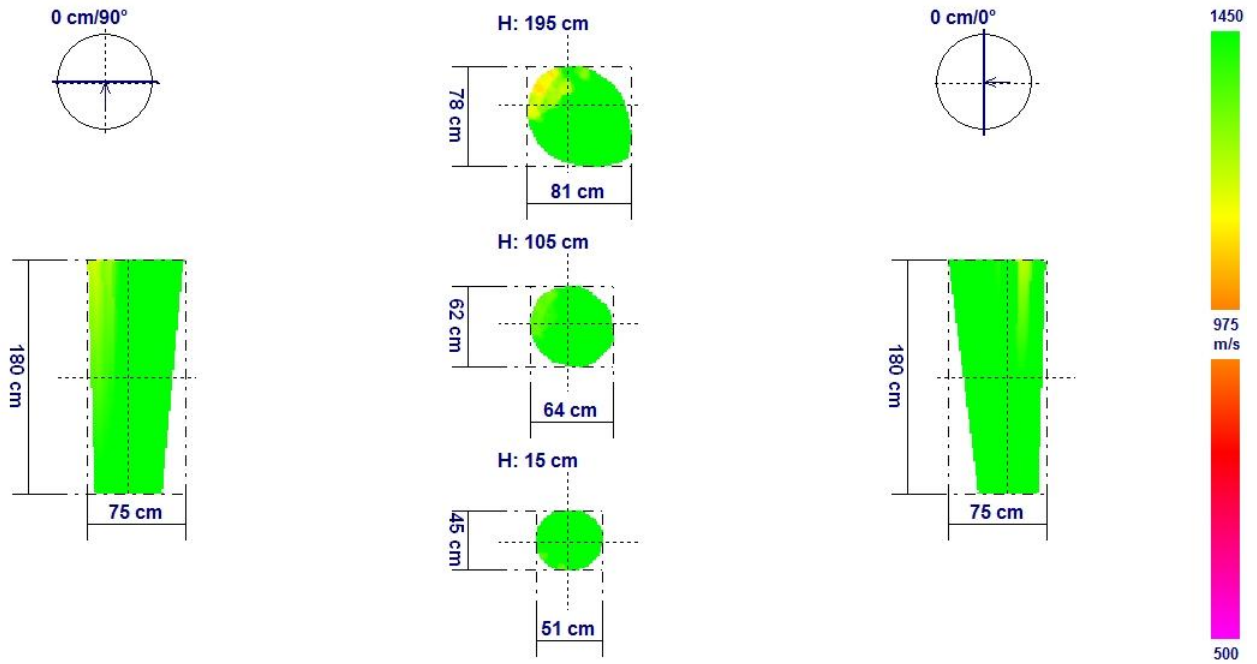
Project: ML3
Location: Katalikų Bažnyčios g. 3, Šilutė

Nr. 3. Genėjimo žaizdos 2 m aukštyje, žaizdoje prasidėjęs medienos puvimas.

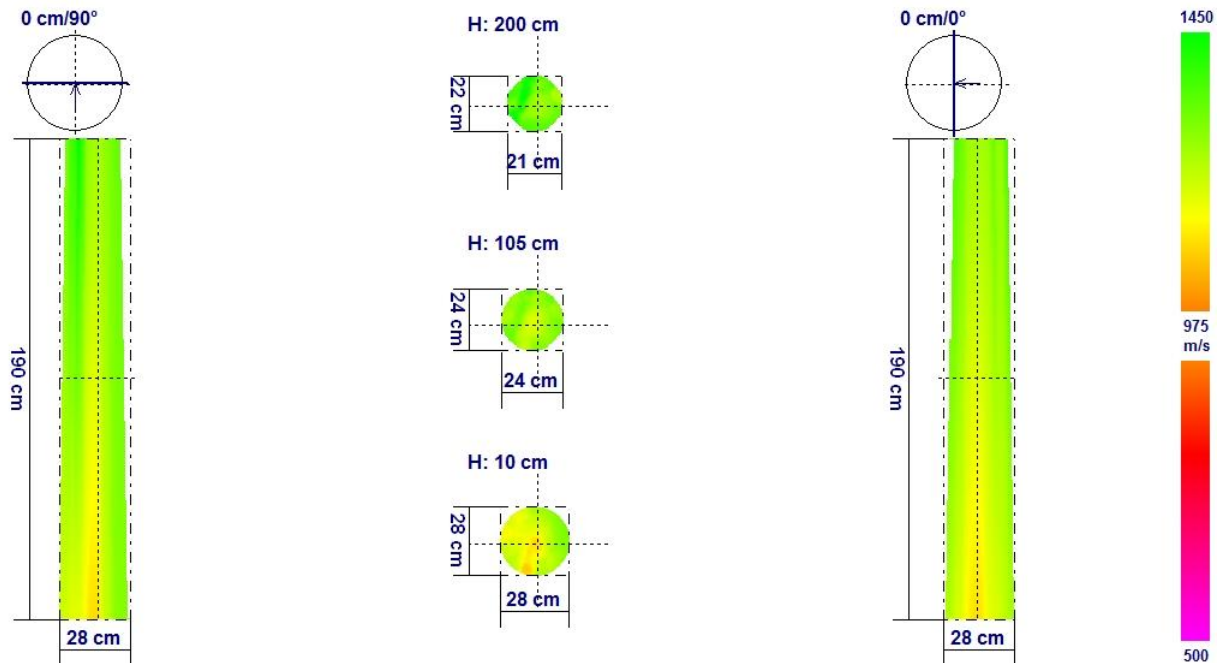
Project: ML4
Location: Katalikų Bažnyčios g. 3, Šilutė

Nr. 4. Kreivas, stelbiamas, prie šaknų grybai auga. Mediena priekelminėje dalyje pradėjusi pūti.

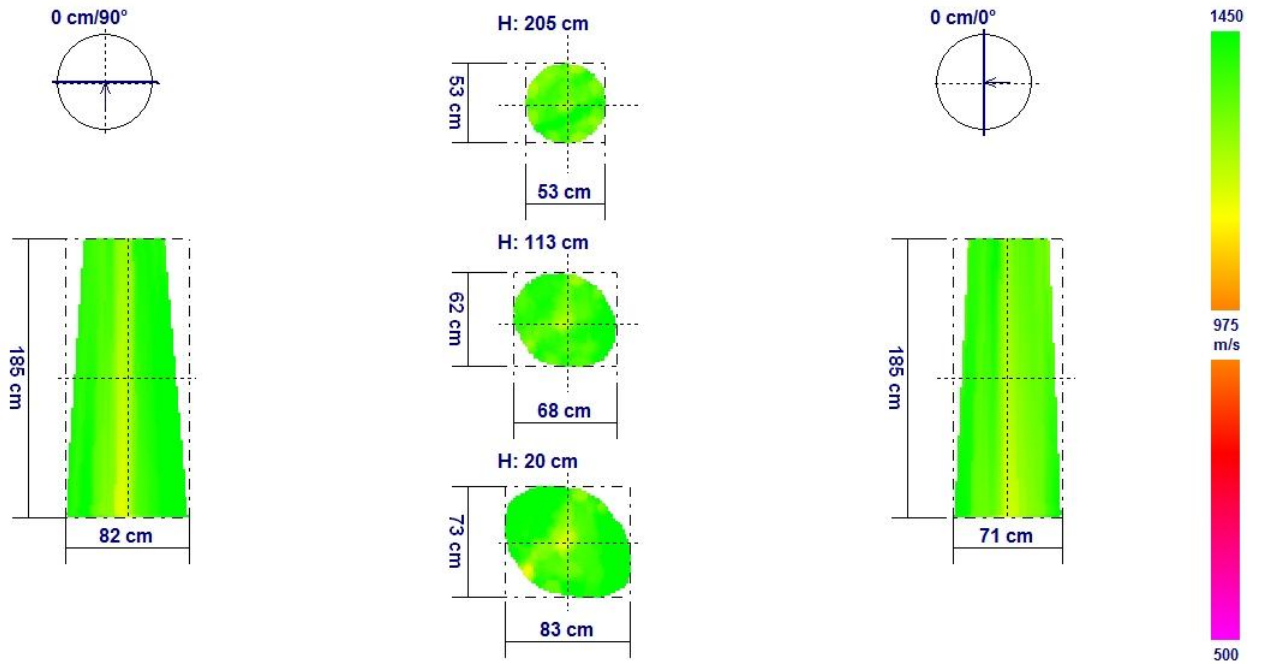
Project: ML5
Location: Katalikų Bažnyčios g. 3, Šilutė

Nr. 5. Genėjimo žaizda 4 m aukštyje, su žvynuotąja skylėtbūde, šaknų žaizdos. Mediena iki 2 m nepažeista.

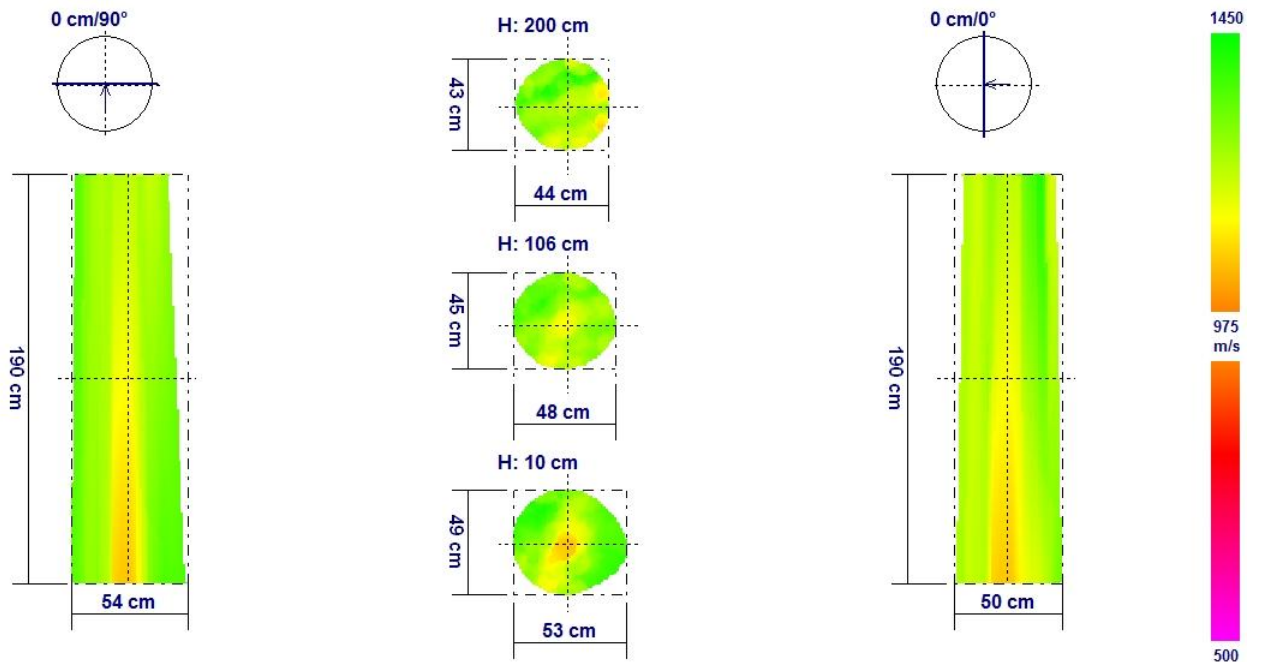
Project: ML6
Location: Katalikų Bažnyčios g. 3, Šilutė

Nr. 6. Išoriškai nesimato pažeidimų. Medienoje apatinėje dalyje prasidėjęs c. puvinys.

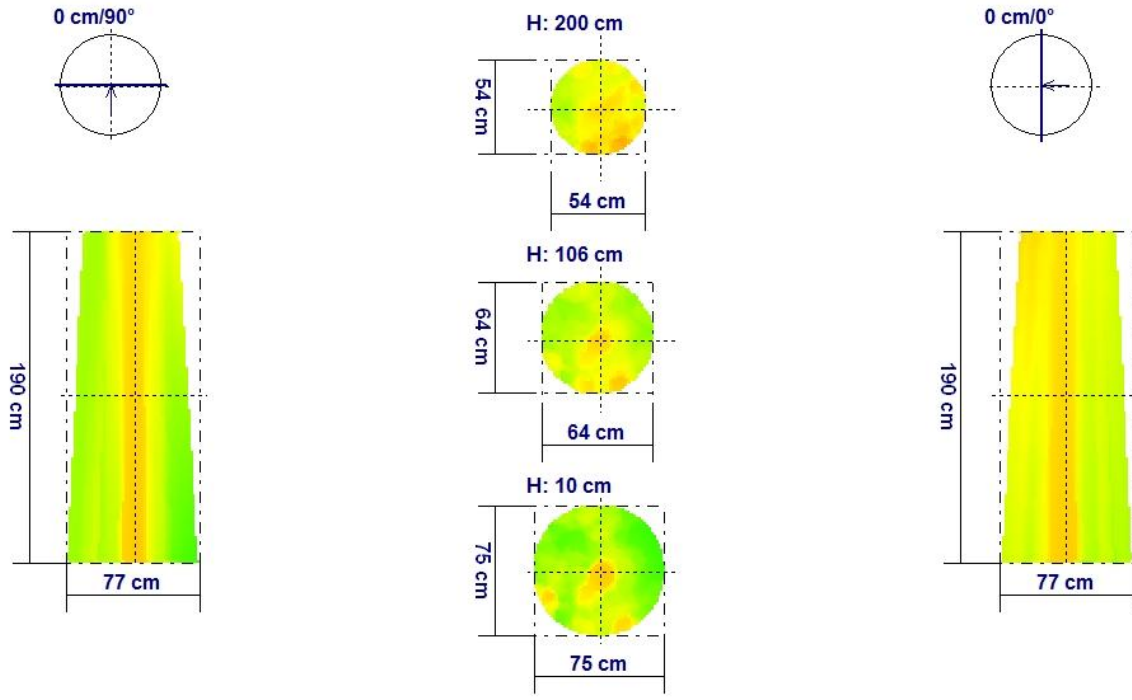
1L7
Katalikų Bažnyčios g. 3, Šilutė

Nr. 7. Drevė 2,5 m aukštyje, kelme grybas auga, šaknų žaizdos. Medienoje prasidėję pakitimai, c.puvinys.

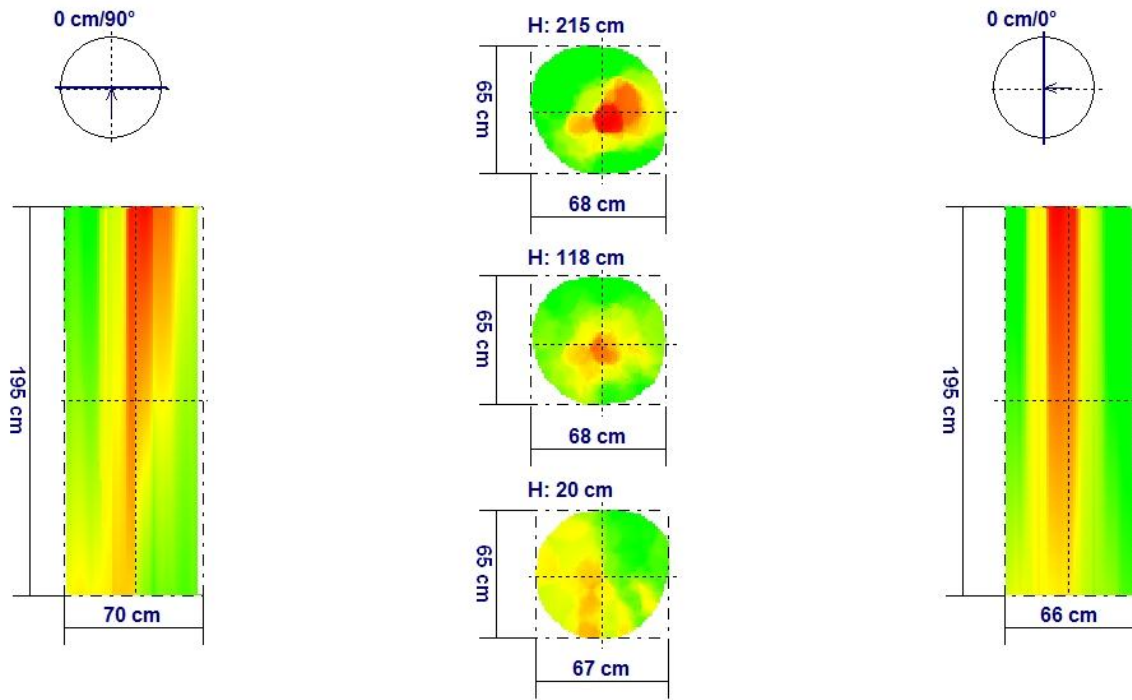
1L8
Katalikų Bažnyčios g. 3, Šilutė

Nr. 8. Genėjimo žaizdos, smailas dvišakumas 2,5 m aukštyje.

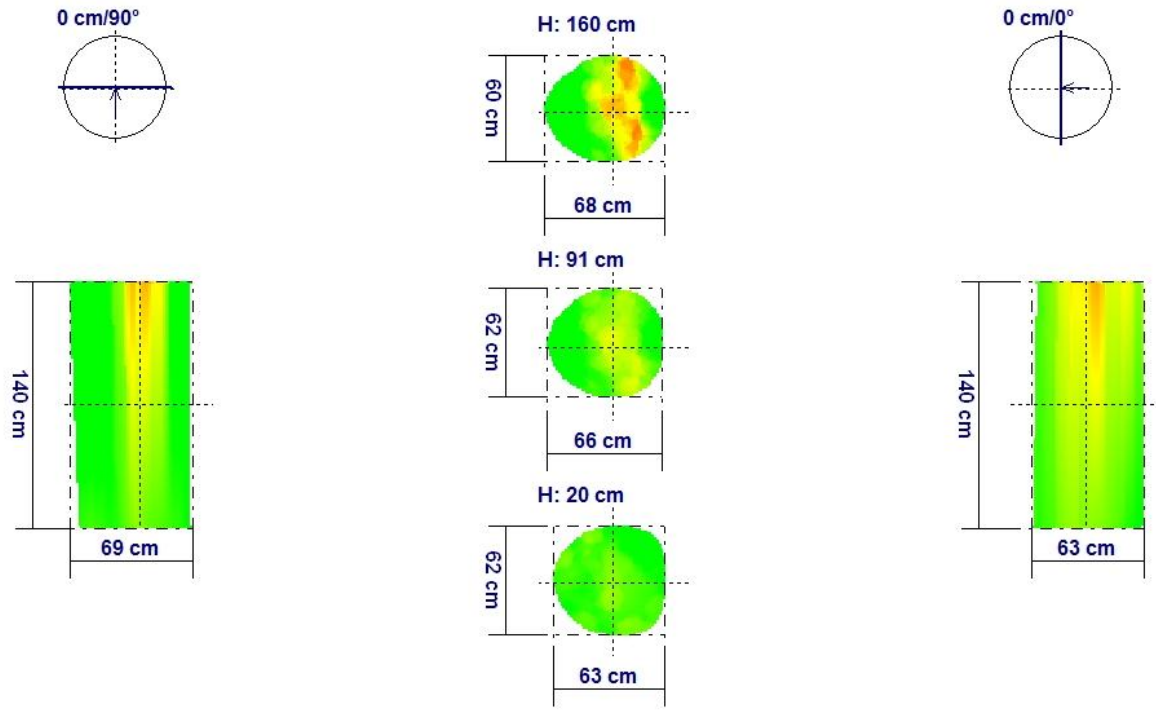
1L9
Katalikų Bažnyčios g. 3, Šilutė

Nr. 9. Genėjimo žaizdos, smailas dvišakumas 2 m, 3 m, 4 m ir 5 m aukštyje.

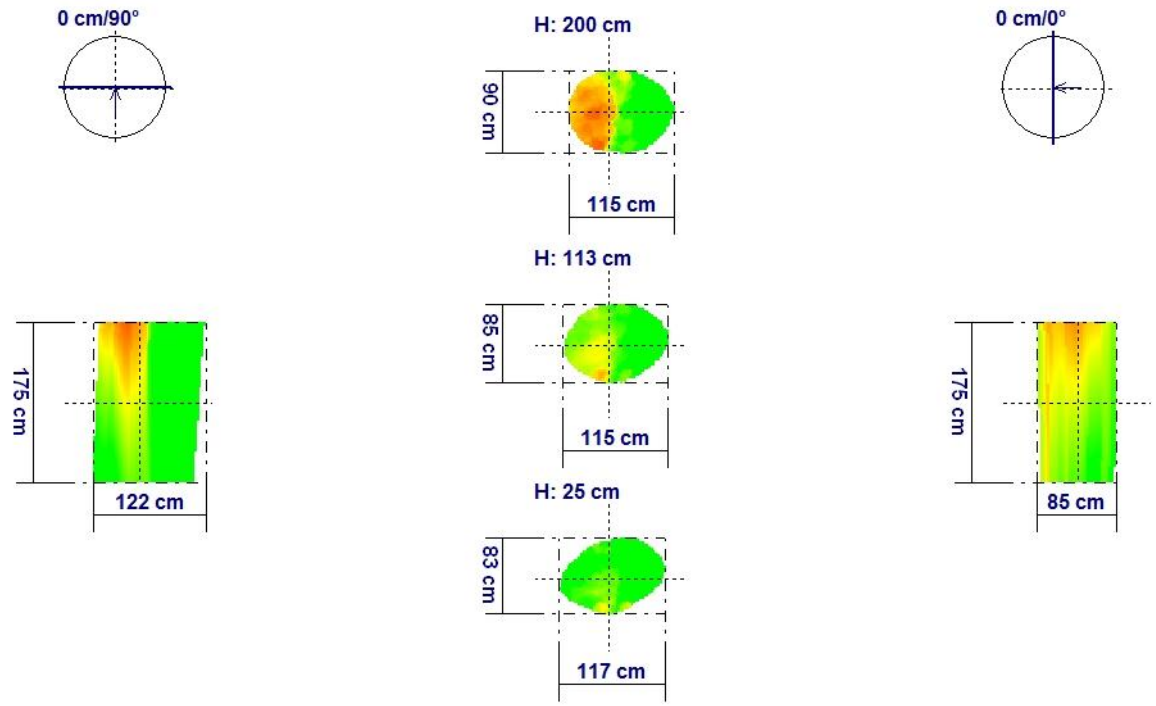
1L10
Katalikų Bažnyčios g. 3, Šilutė

Nr. 10. Genėjimo žaizdos, trišakumas 2 m aukštyje, drevės 1,5 m ir 1,8 m aukštyje.

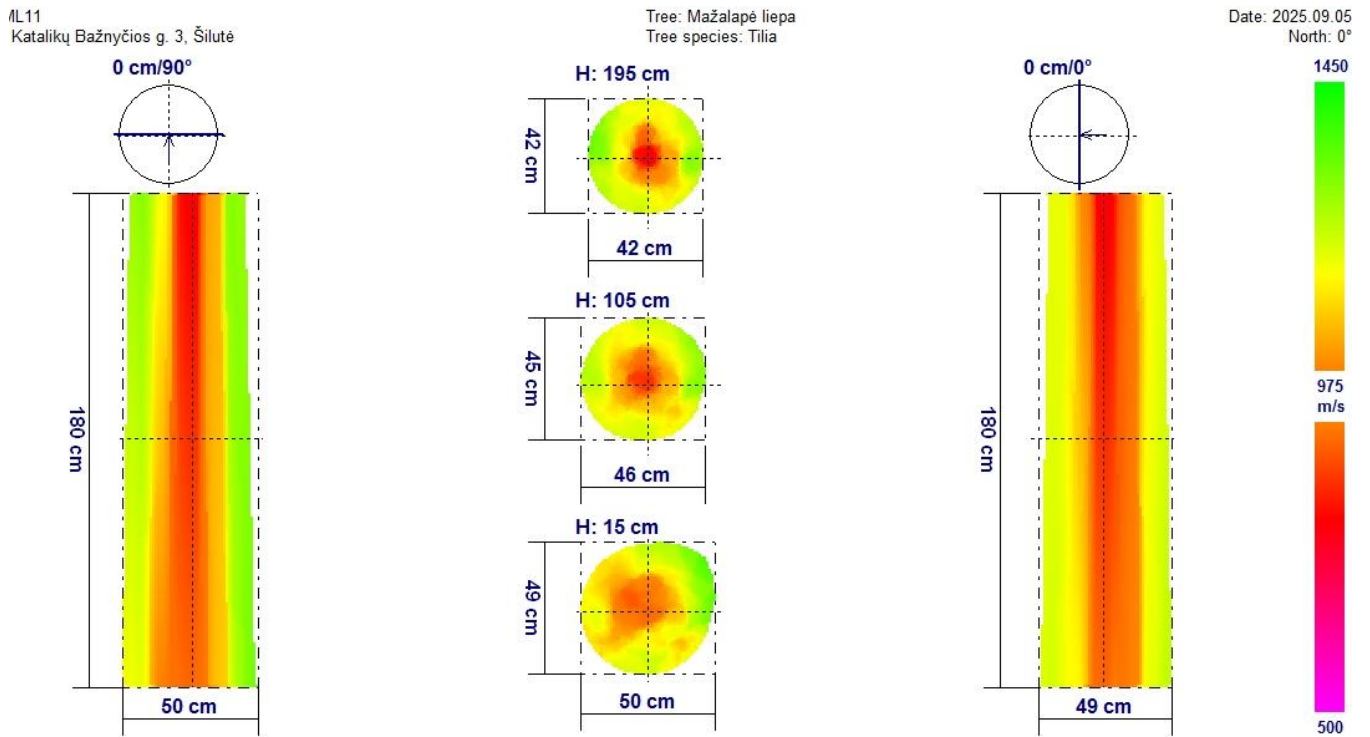
Nr. 11. Dvišakumas 5 m aukštyje, želia atžalos. Išoriškai nesimato puvinių. Mediena per visą 2 m aukštį pažeista c. puvinio.

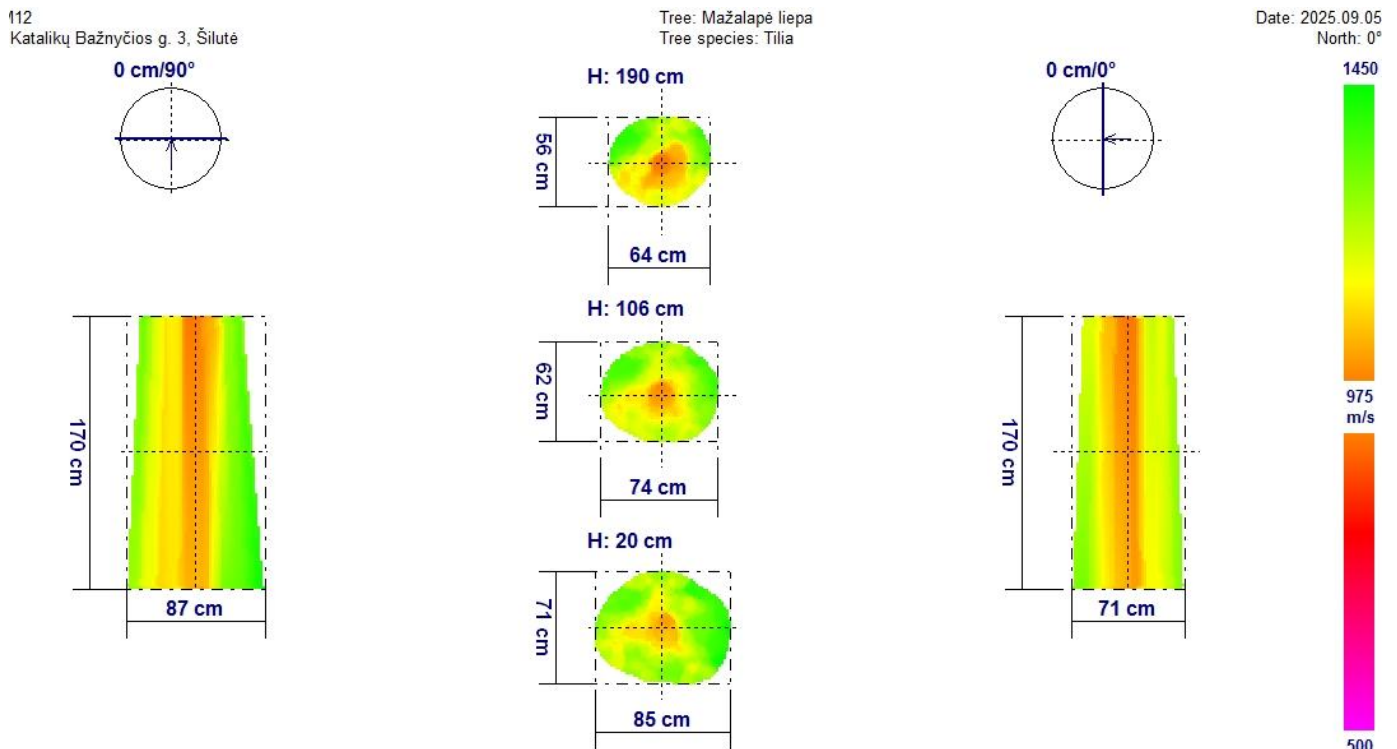
Nr. 12. Dvišakumas 4 m h, randas 2 m aukštyje, atžalos želia. Medienoje prasidėjęs c.puvinys per visą 2 m ilgio cilindrą.

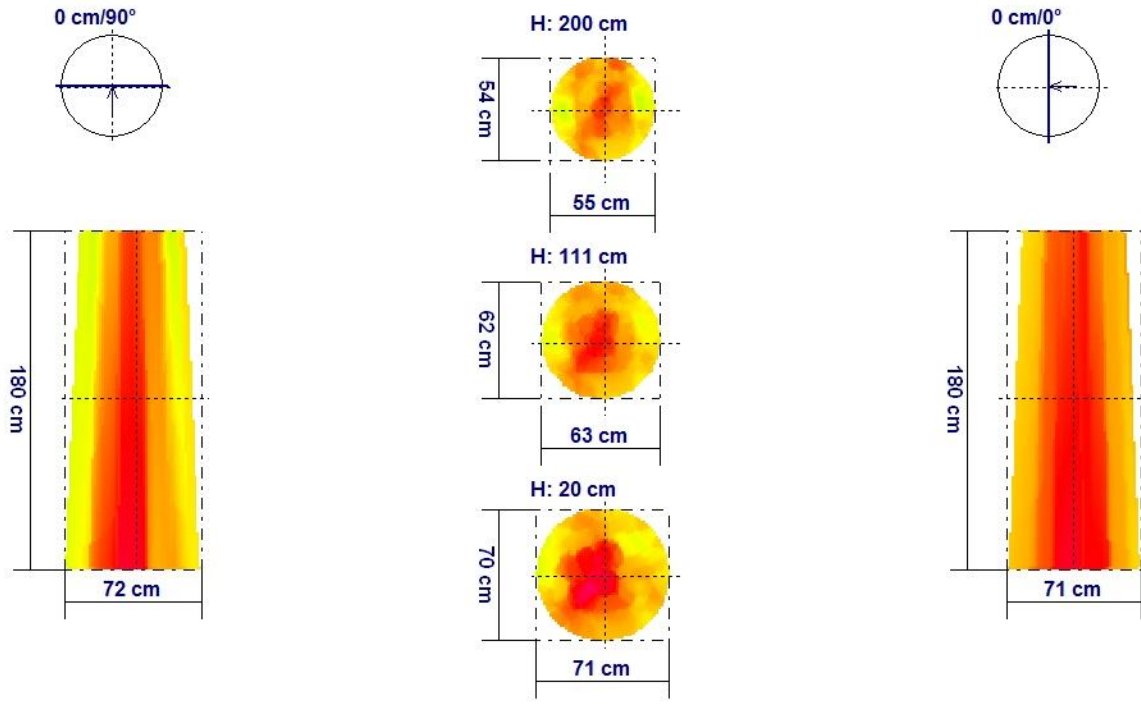
L13
Katalikų Bažnyčios g. 3, Šilutė

Nr. 13. Genėjimo žaizdos, defoliacija. Mediena stipriai pažeista puvinio, c.puvinys išpūdęs medį.

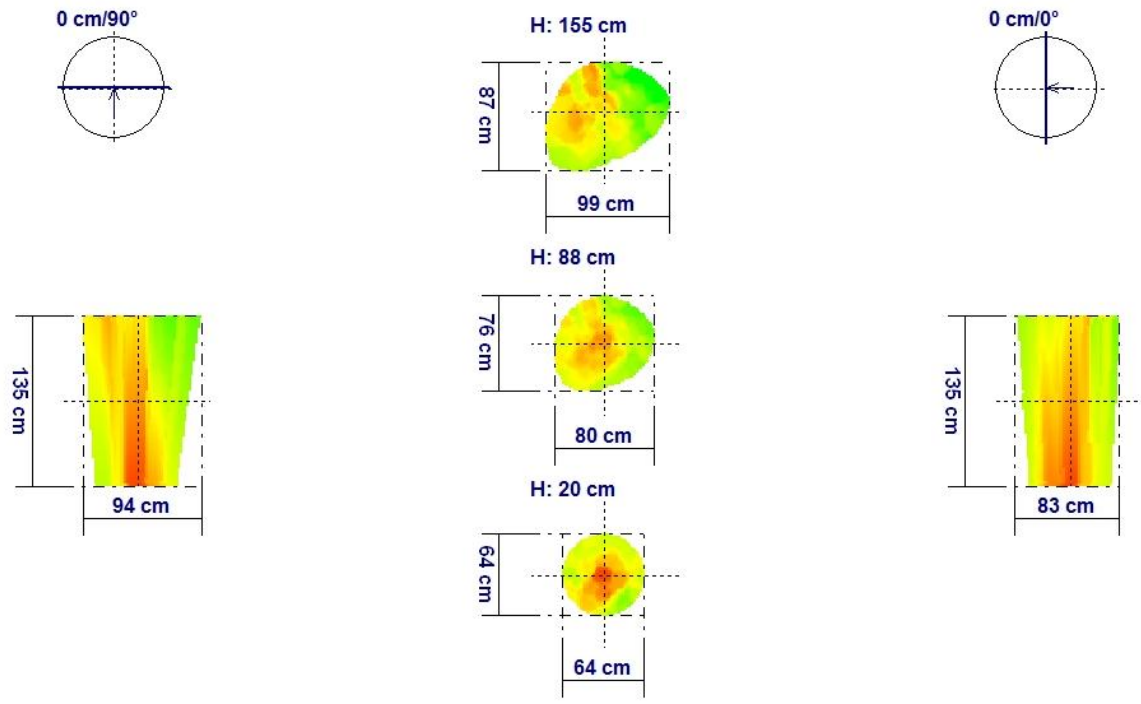
IL14
Katalikų Bažnyčios g. 3, Šilutė

Nr. 14. Trišaka 1,6_2,2 m aukštyje, genėjimo žaizdos.

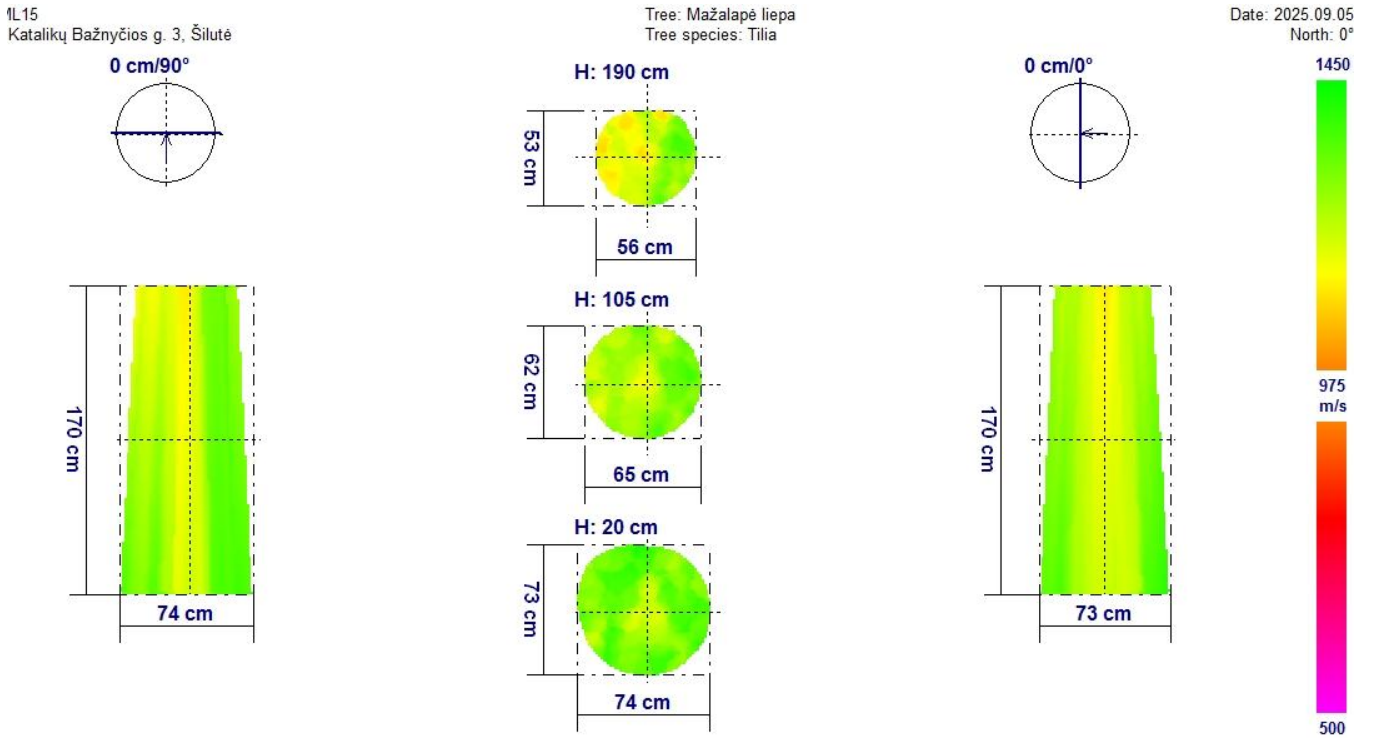
Nr. 15. Išoriškai pažeidimų nesimato, medienos viduje prasidėję pokyčiai centrinėje dalyje ir 2 m aukštyje ŠV dalyje.

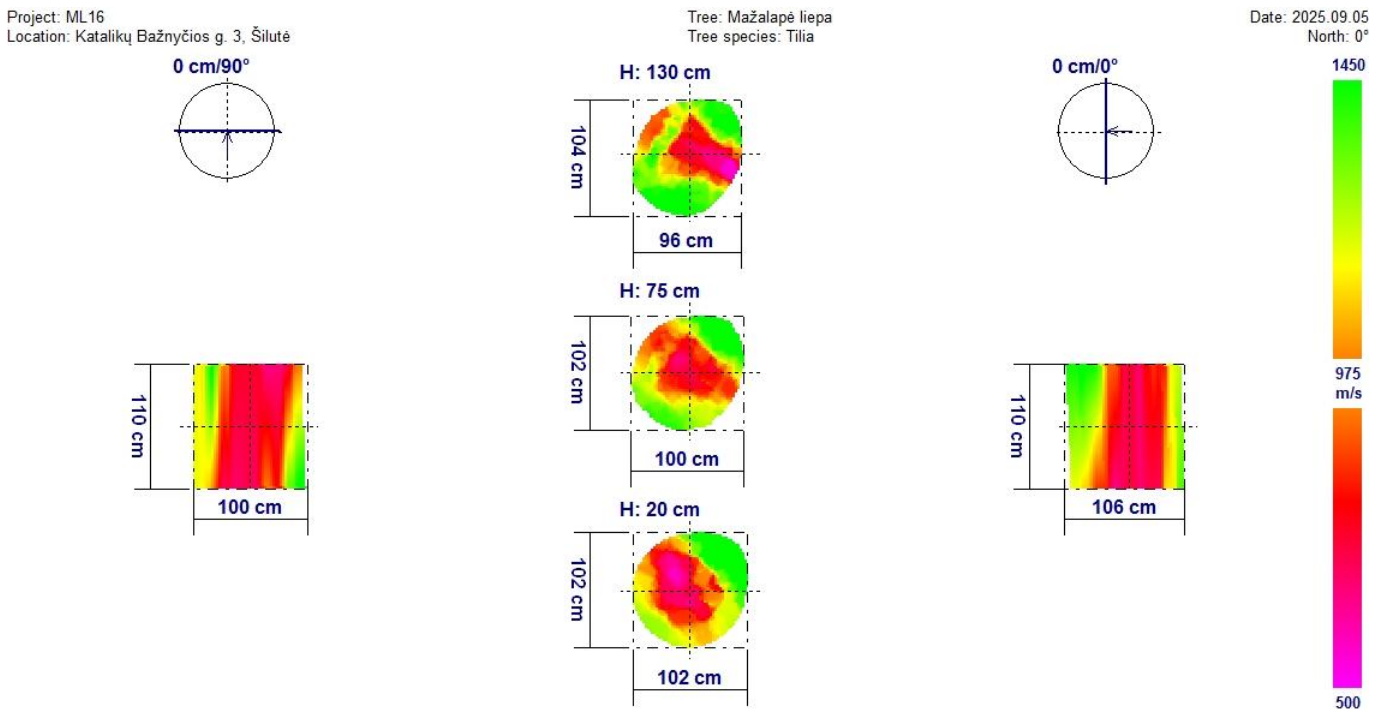
Nr. 16. Drevė jungtyje 1,5 m h, randas po jungtimi, genėjimo žaizdos. Medienoje c,puvinys pažeidęs visą tirtą 1,3 m ilgio liemenį iki dvišakumo.

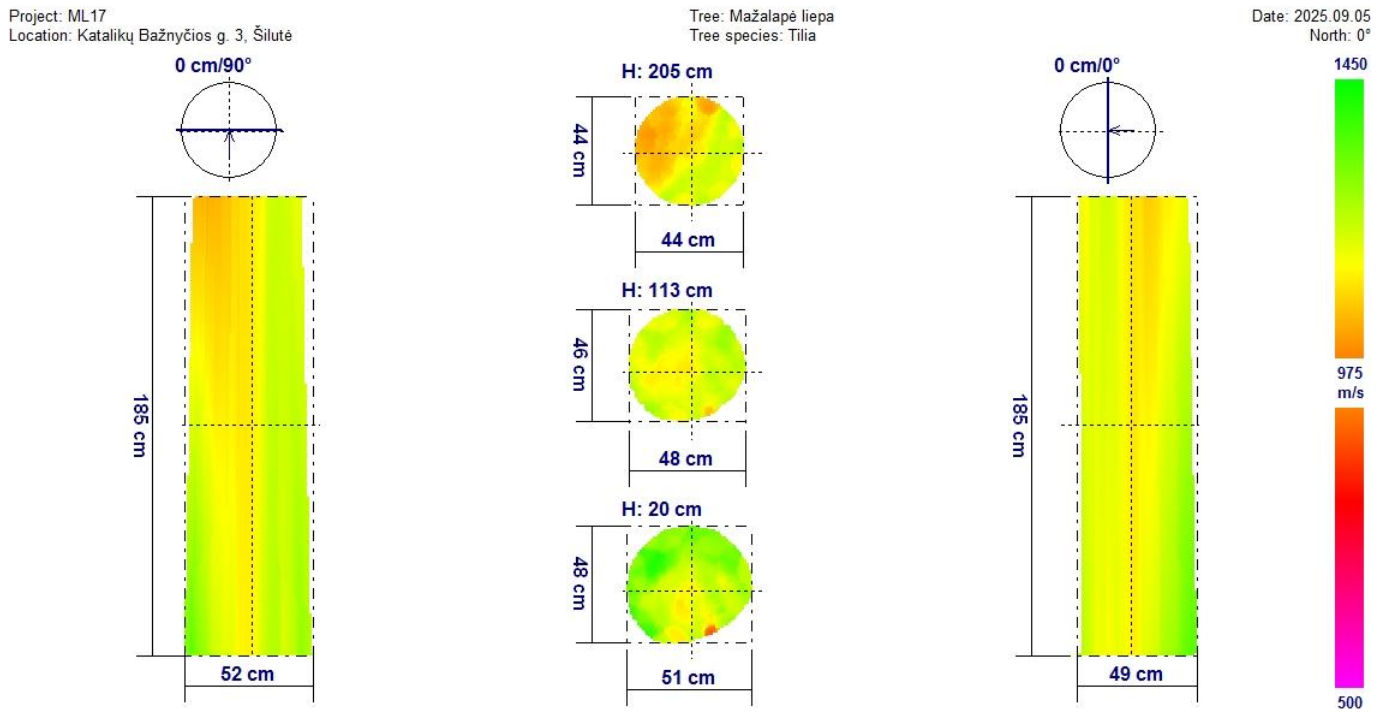
Nr. 17. Genėjimo žaizdos, 2 m aukštyje užtraukta žaizda. Medienoje prasidėję pakitimai, ryškiausi puvinio pažeidimai – 2,05 m aukštyje ŠV dalyje, po užtraukta stambia žaizda.

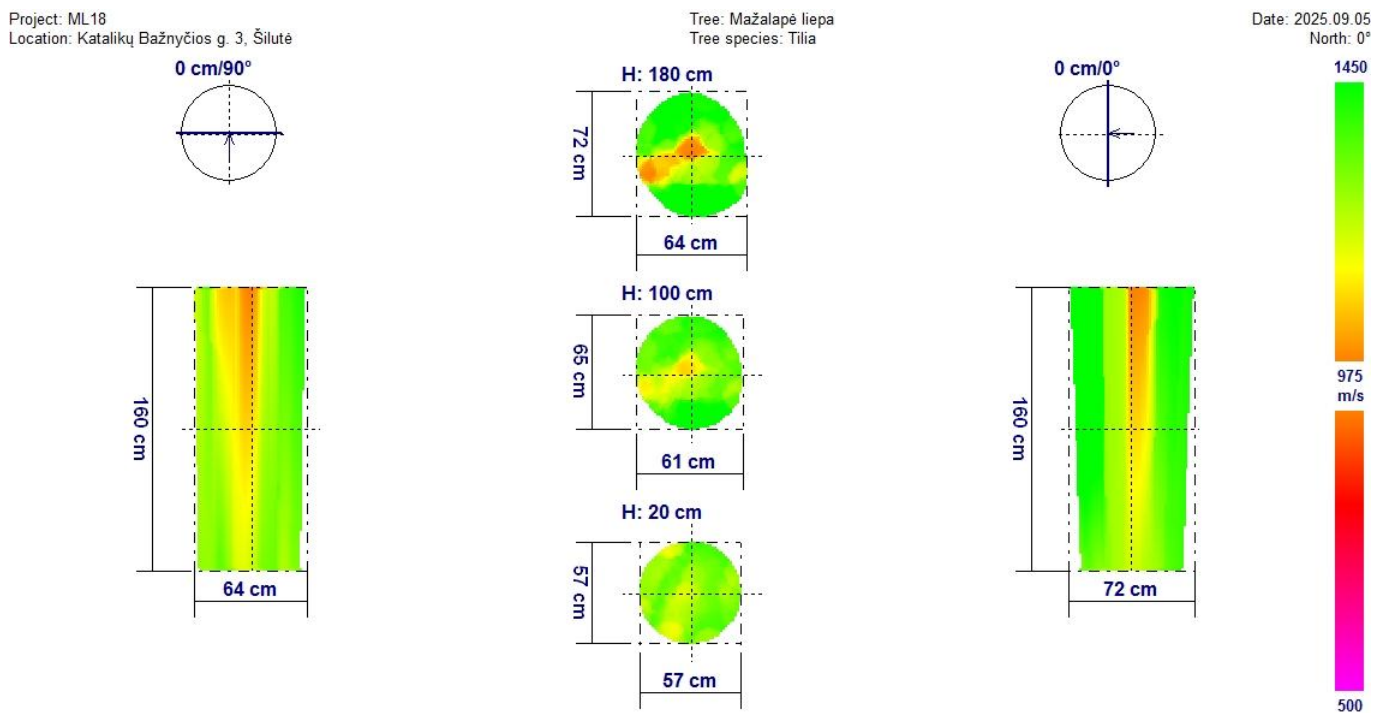
Nr. 18. Genėjimo žaizdos, smailas trišakumas 2 m aukštyje. Medienoje c.puvinys prasidėjęs dvišakume ir vakarinėje dalyje.

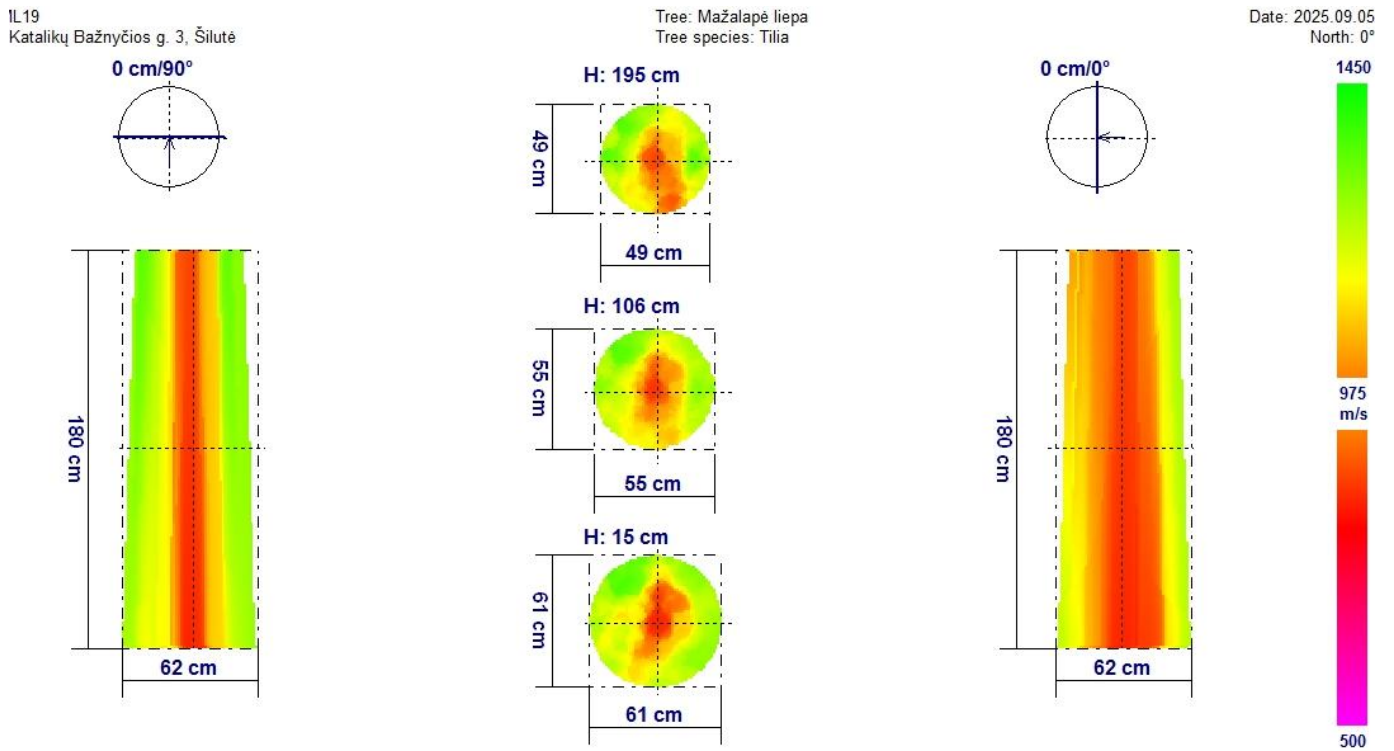
Nr. 19. Genėjimo žaizdos, randas pietinėje dalyje 2 m aukštyje. Medienoje c.puvinys apėmęs visą tirtą 2 m ilgio cilindrą ir pietinės pusės balanos dalį.

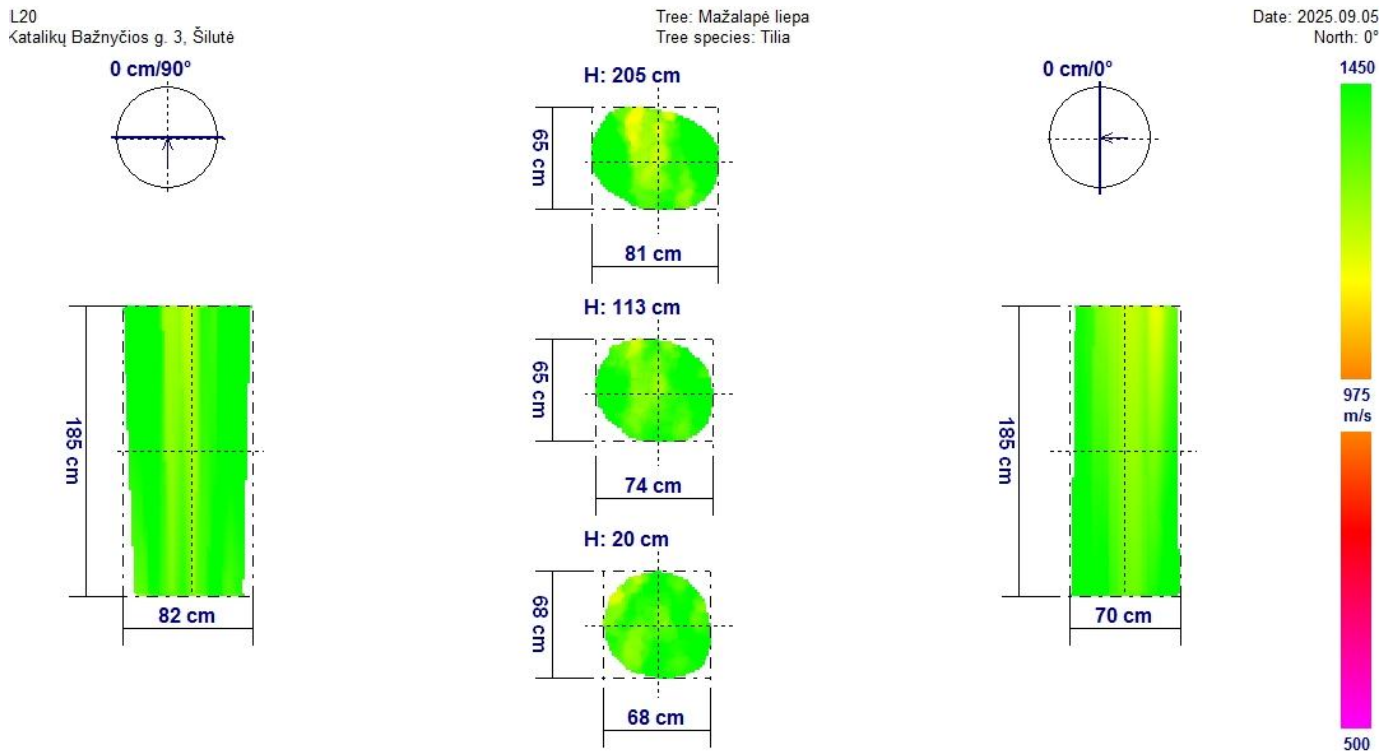
Nr. 20. Genėjimo žaizdos, dvišakumas su randu 2,5 m aukštyje. Medienoje žymių pokyčių dar nėra.

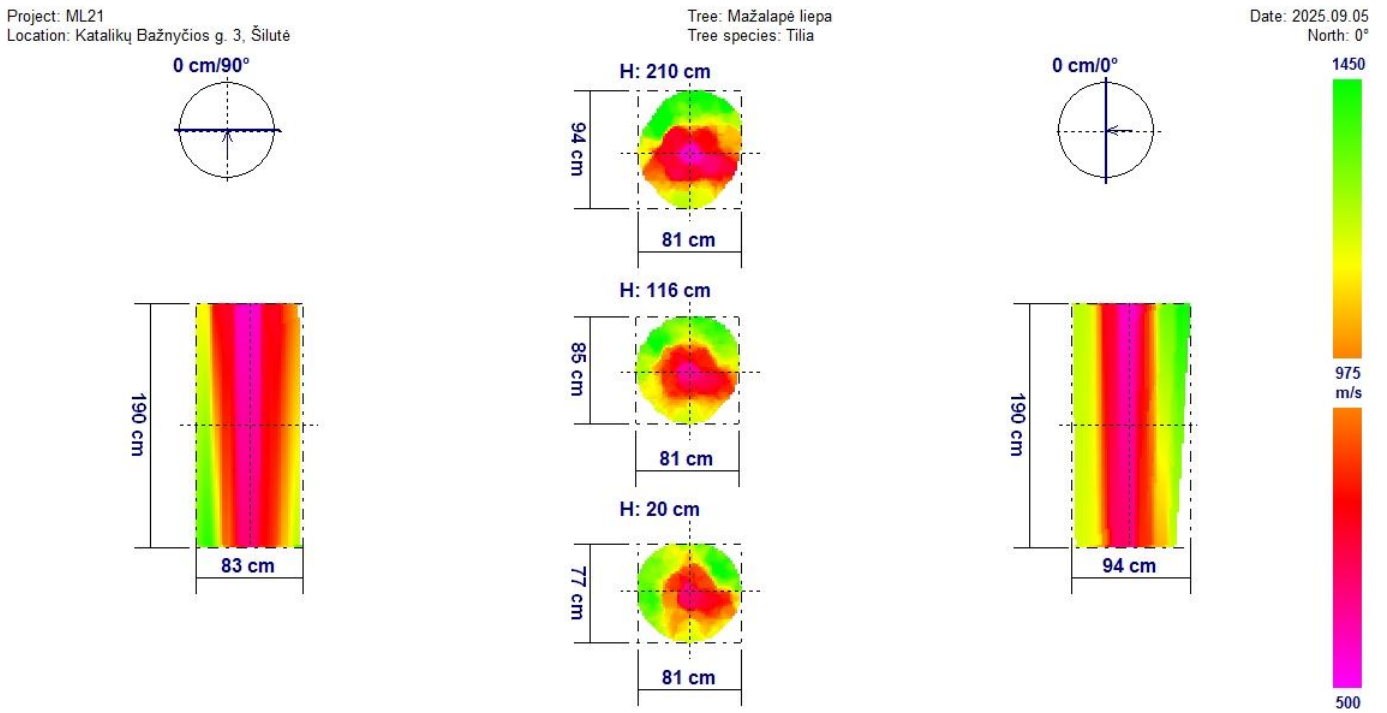
Nr. 21. Šlapiuojantis randas iki 2,5 m aukščio, vidinis puvinys, trišakumas 2,5 m - 3 m aukštyje. Mediena tuščiavidurė 2 m aukštyje, c,puvinys leidžiasi iki pat apačios, plačiai puvinio pažeista ir balana.

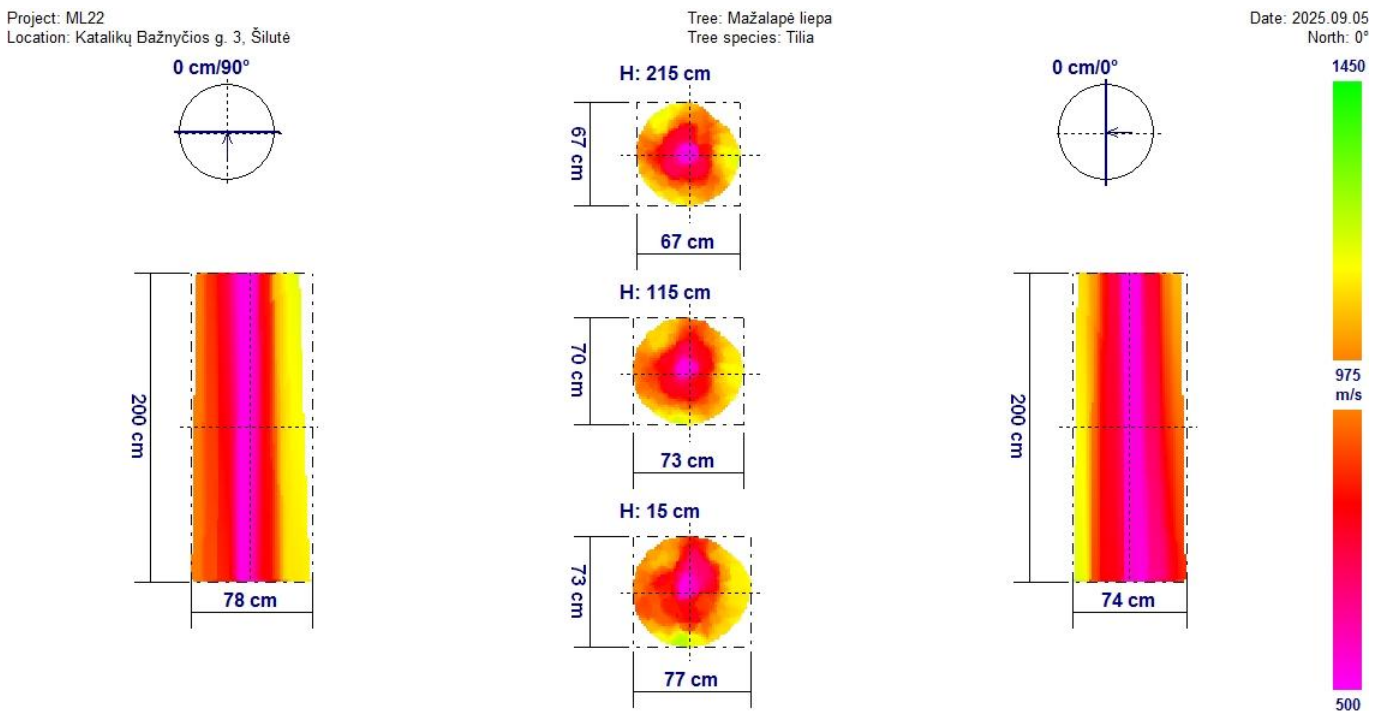
Nr. 22. Tuščiavidurė drevė 2 m aukštyje, randas iki 3 m aukščio. C.puvinys suardęs medieną, balana plačiai puvinio pažeista per visą tirtą 2 m ilgio cilindrą.

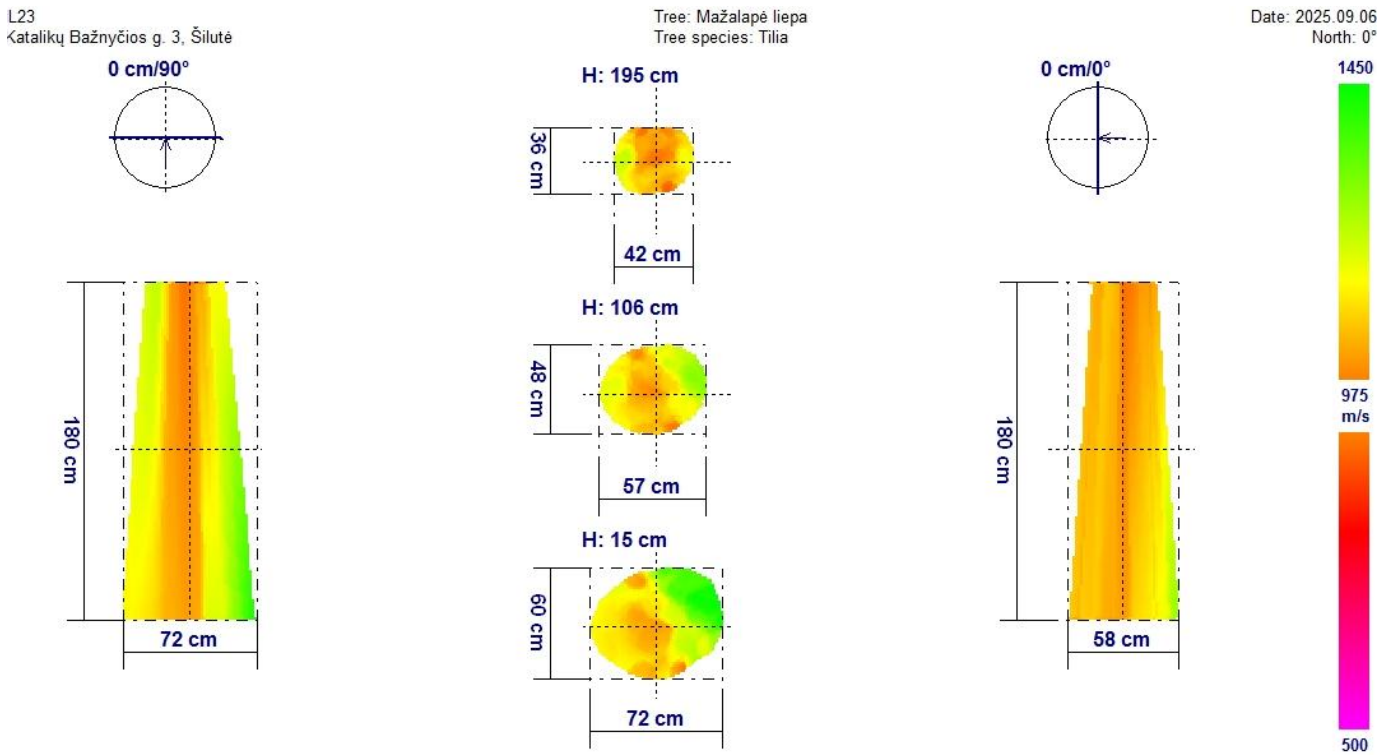
Nr. 23. Genėjimo žaizdos. Vidinėje medienoje prasidėję pokičiai, puvinys prasidėjęs c. dalyje, pakitimai apėmę ir vakarinę dalį.

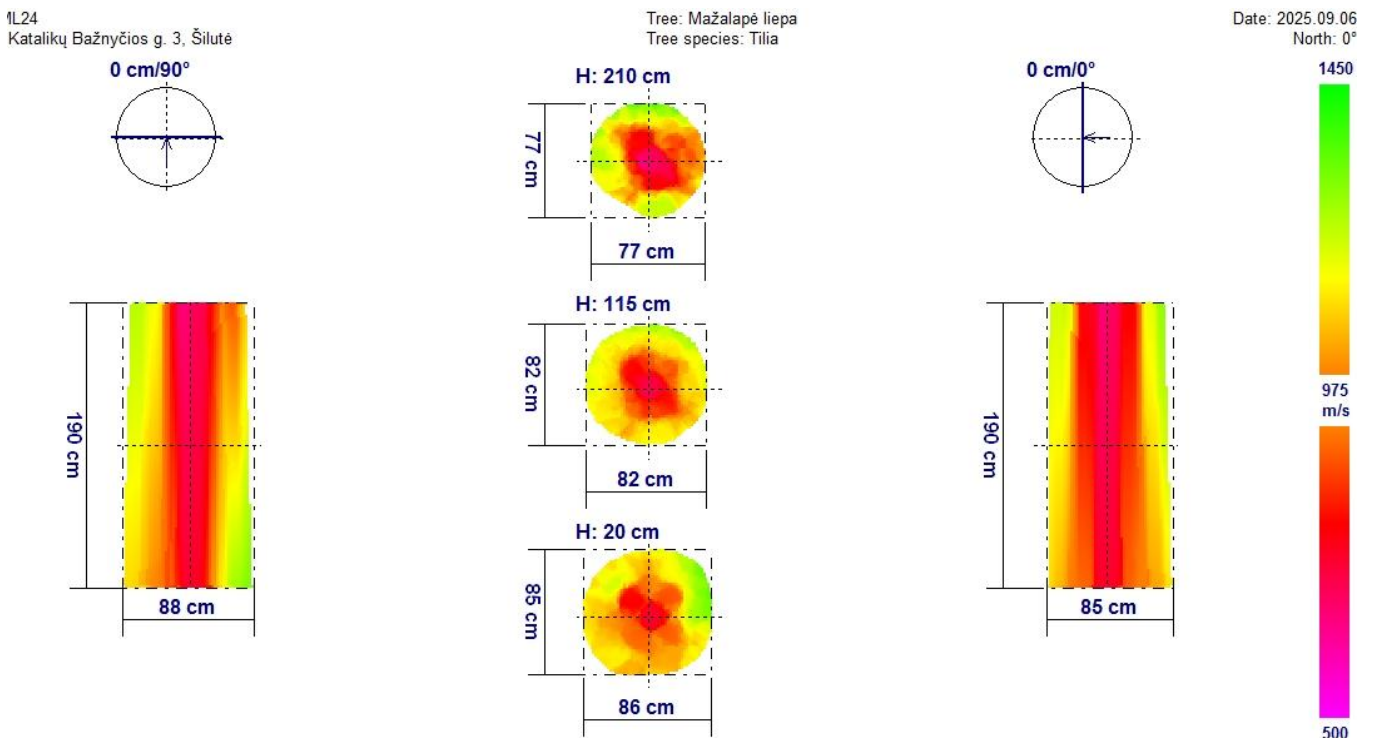
Nr. 24. Genėjimo žaizdos, drevės 1,6 m ir 2,3 m aukštyje. Drevėse mediena tuščiavidurė, c. puvinys apėmęs visą tirtą 2 m ilgio cilindrą, balana platokai paveikta puvinio.
