ŽELDINIŲ BŪKLĖS EKSPERTIZĖ

2025 09 24

Objektas: 26 mažalapės liepos, augančios Katalikų bažnyčios g. 3 sklype, Šilutėje.

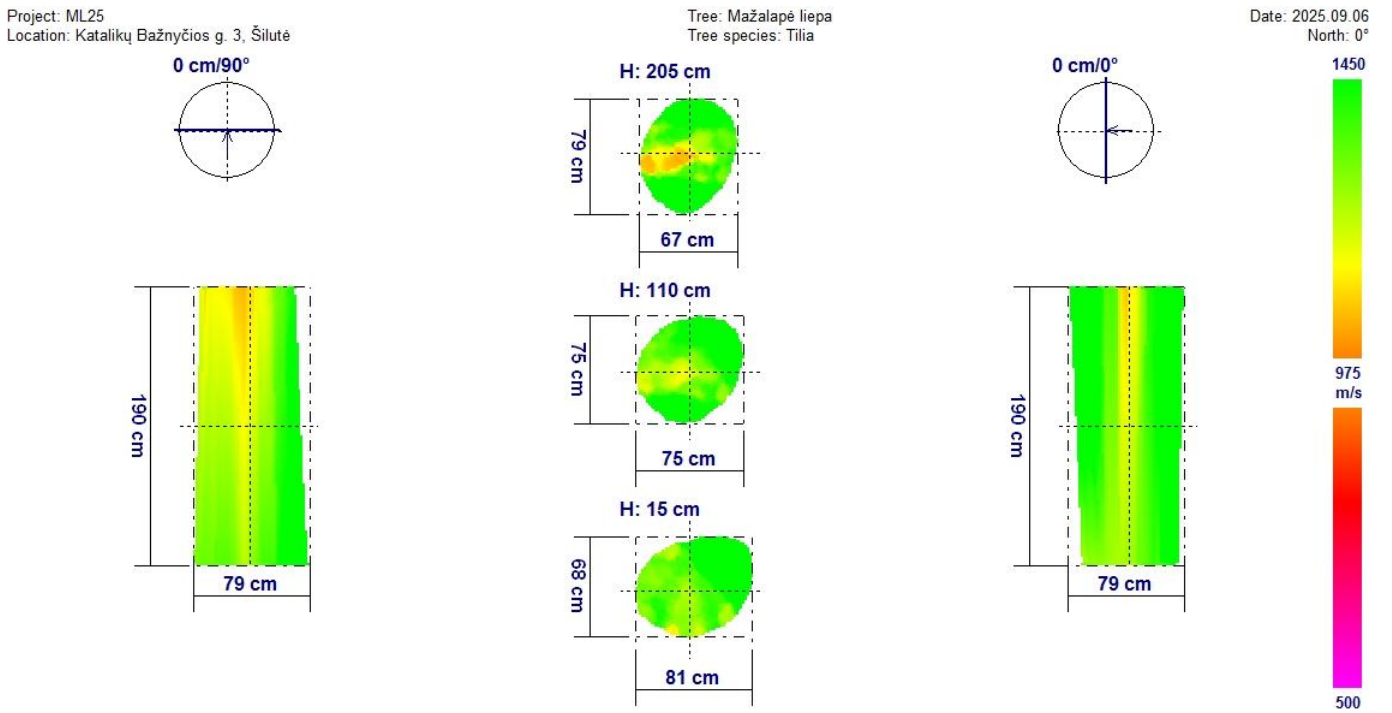
Nr. 25. Genėjimo žaizdos, dvišakumas 2,5 m aukštyje. Medienos puvinys prasideda po dvišakumu, žemiau dar neišplitęs.

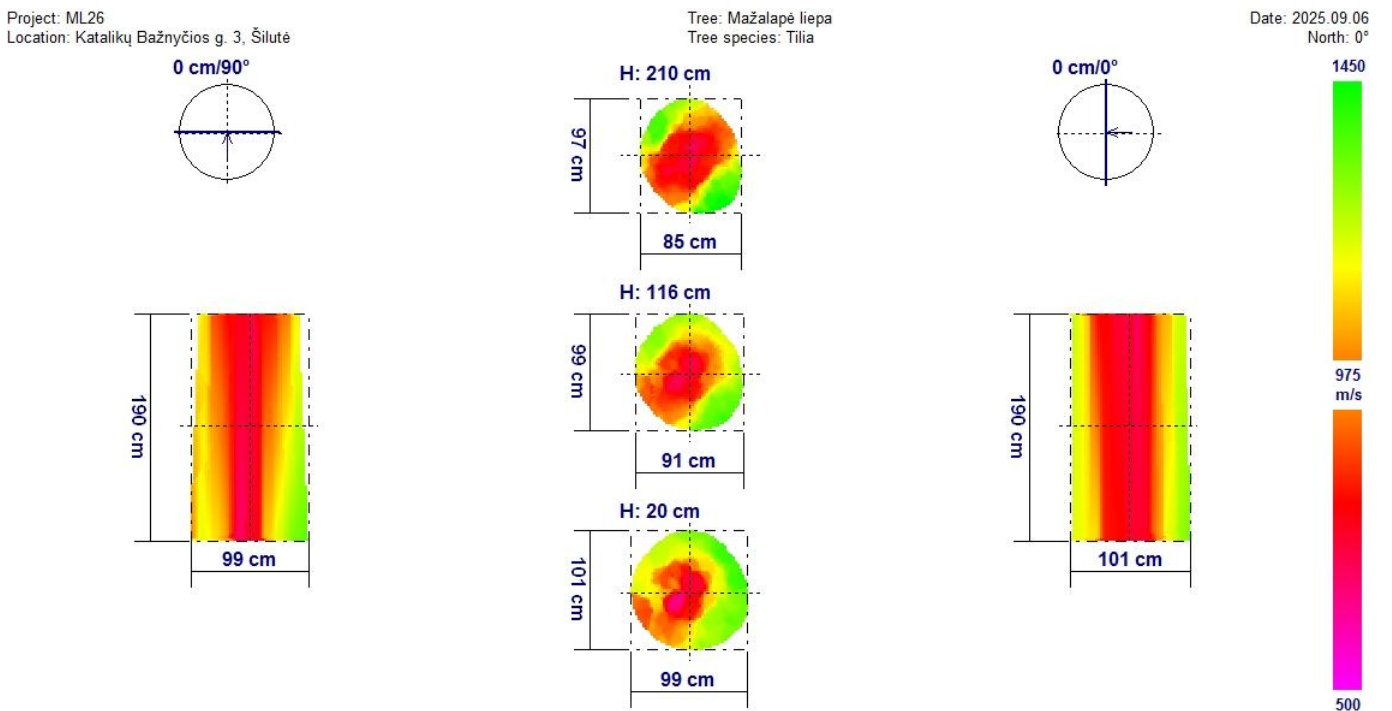
Nr. 26. Genėjimo žaizdos, dvišakumas 2,5 m ir 5 m aukštyje. C.puvinys apėmęs visą tirtą 2 m ilgio cilindrą, balana plačiai pažeista puvinio, gausiausiai PV dalyje.

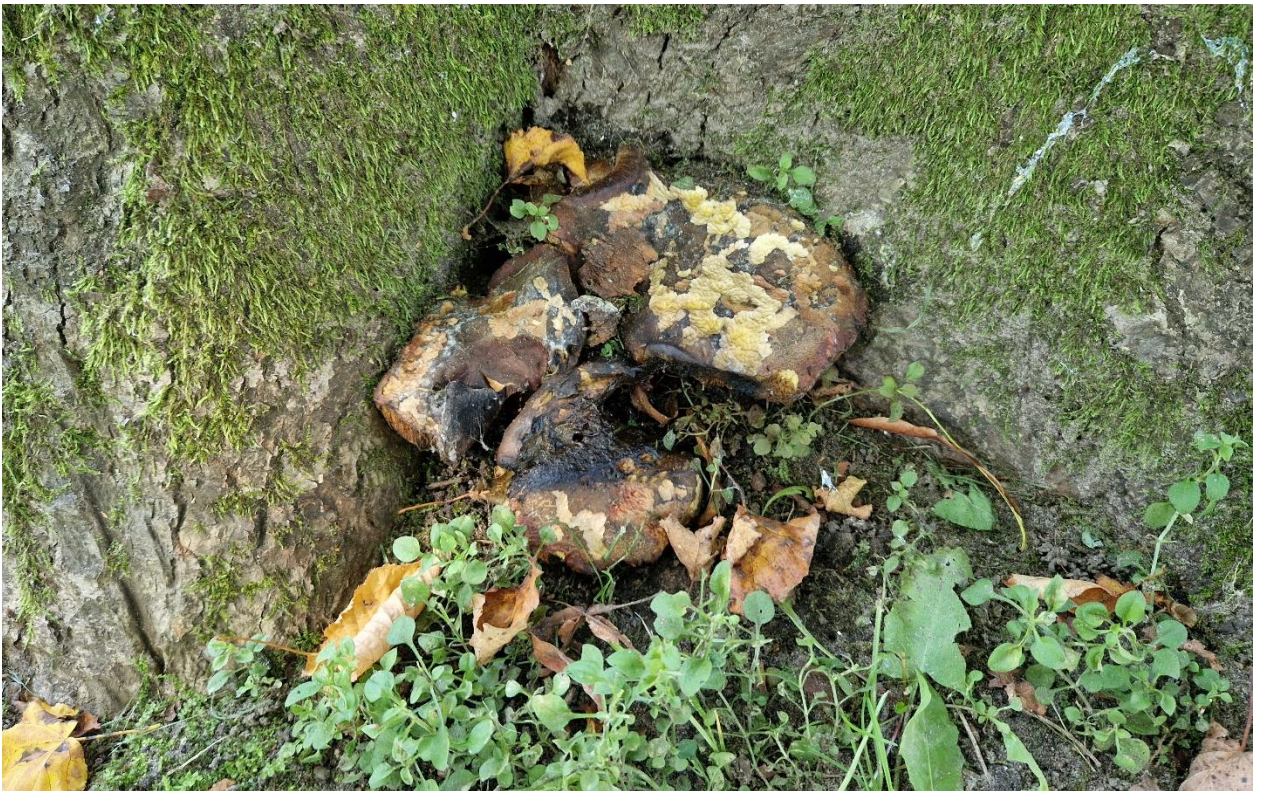
Vaisiakūniai liemens pamate

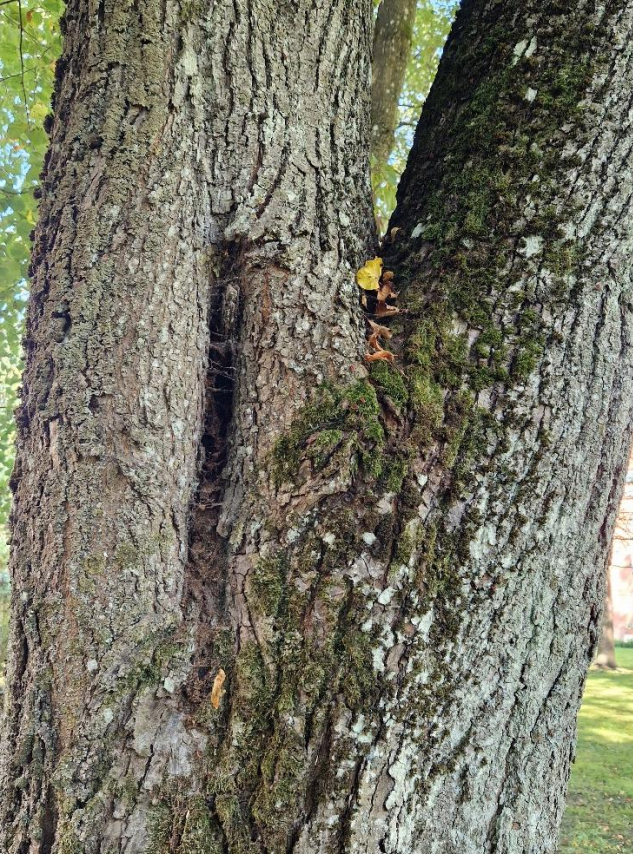
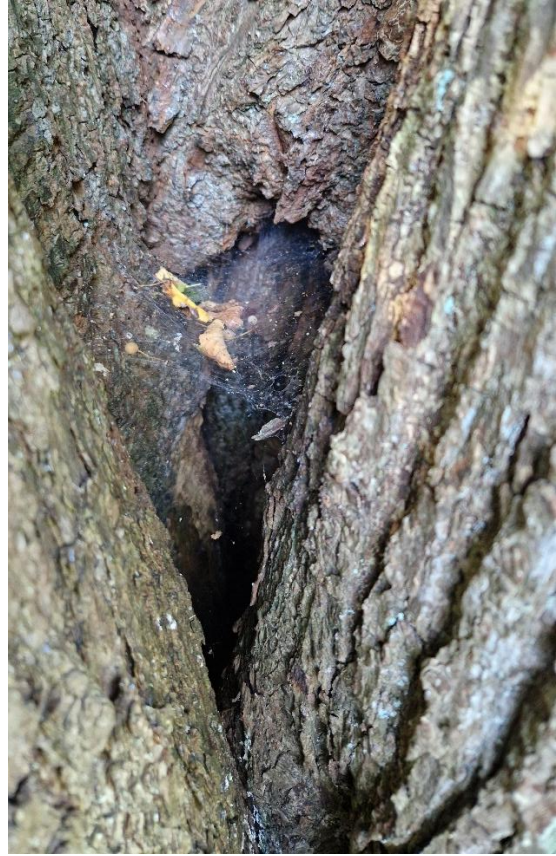
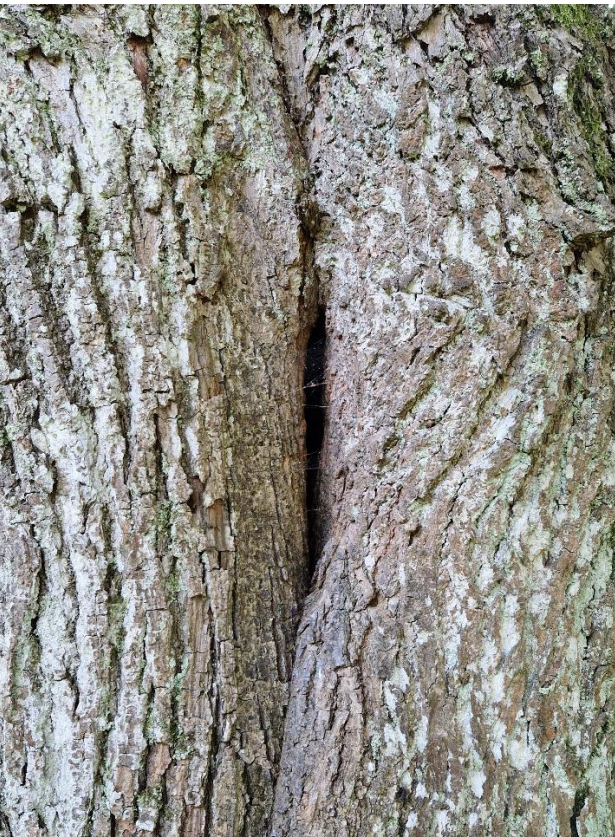
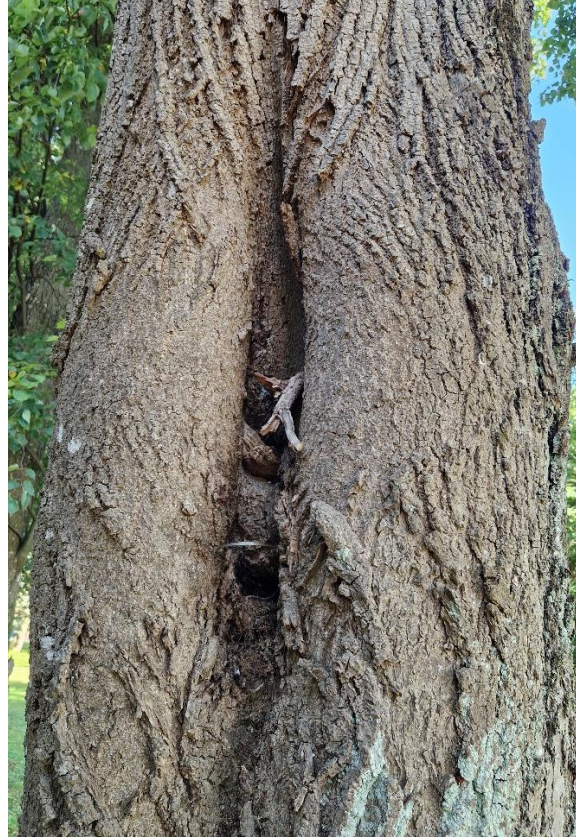
Atsivėrusios drevės, liemenys tuščiaviduriai
