2 tomas: Išskirtiniai pavieniai medžiai – aprašai, siūlomos arboristinės priemonės. Medžio informacija

Projektas:	H. Šojaus dvaro parkas
Vietovė:	Šilutės parko išskirtiniai medžiai
Plotas:	B zona
Numeris vietoje:	1
Rūšis:	Quercus cerris (Burgundinis ažuolas)
RFID:	31
Ilguma:	21.46309219
Platuma:	55.34028026
Patikros data:	12. 6. 2025

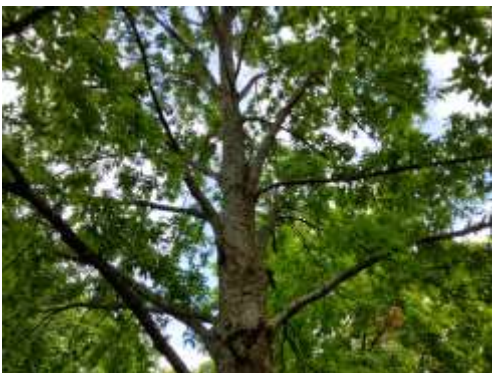
Foto 2025 (12. 6., 12-41-2)

Gyvybingumas	2 - Pastebimai sumažėjęs
Stabilumas	2 - Pablogėjęs
Būklė	2 - pablogėjusi
Parko vertė	4 - Pablogėjusi būklė, lajos netektis iki 20%, aukštas gyvybingumas ir pablogėjęs stabilumas
Estetinė vertė	0 - Svarbus medis soliteras
Amžiaus klasė	2 - Jaunas medis
Perspektyva	a - Ilgalaikis perspektyvumas
Bendra būklė	2 - Jaunas arba brandus medis; laja išplitusi už kelio

Nesubalansuota laja Sausos šakos lajoje.

Technologija	S-RK - M LPG Medžiai -lajos priežiūros genėjimas
Pirmenybė	1 - Aukšto prioriteto priemonės
Dažnumas	3
Statusas	siūloma
Technologija	S-RLLR - M LRGS Medžiai - dalinis lajos redukcijos genėjimas (stabilizacijos atstatymas)
Pirmenybė	1 - Aukšto prioriteto priemonės
Dažnumas	3
Statusas	siūloma
Pastaba	Lajos stabilizacija

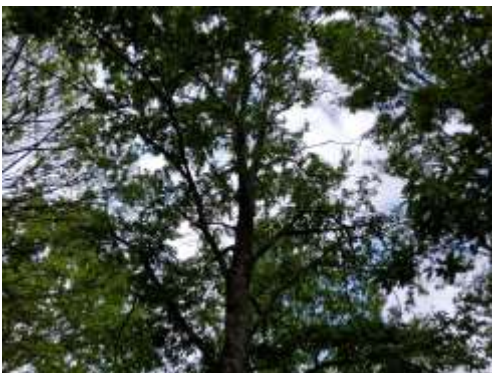
Foto 2025 (12. 6., 12-44-17)

Gyvybingumas	2 - Pastebimai sumažėjęs
Stabilumas	2 - Pablogėjęs
Būklė	2 - pablogėjusi
Parko vertė	4 - Pablogėjusi būklė, lajos netektis iki 20%, aukštas gyvybingumas ir pablogėjęs stabilumas
Estetinė vertė	0 - Svarbus medis soliteras
Amžiaus klasė	2 - Jaunas medis
Perspektyva	a - Ilgalaikis perspektyvumas
Bendra būklė	3 - Jaunas arba brandus medis; laja išplitusi virš kelio

Nesubalansuota laja Sausos šakos lajoje.

Technologija	S-RK - M LPG Medžiai -lajos priežiūros genėjimas
Pirmenybė	1 - Aukšto prioriteto priemonės
Dažnumas	3
Statusas	siūloma
Technologija	S-RLLR - M LRGS Medžiai - dalinis lajos redukcijos genėjimas (stabilizacijos atstatymas)
Pirmenybė	1 - Aukšto prioriteto priemonės
Dažnumas	3
Statusas	siūloma
Pastaba	Lajos stabilizacija

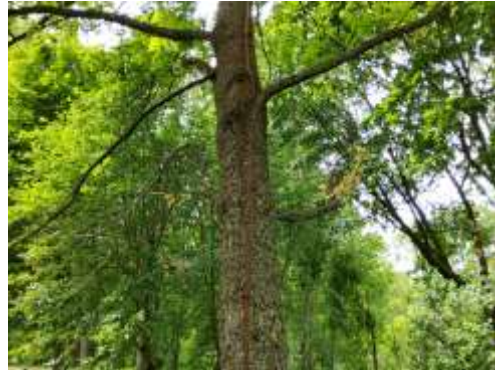
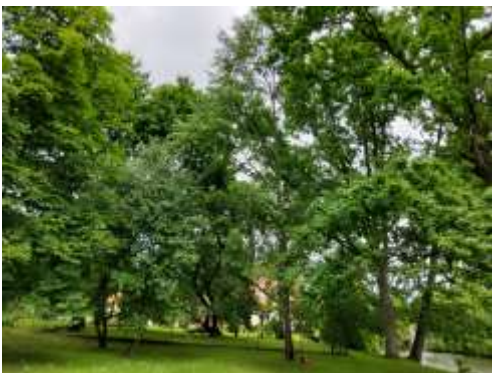
Gyvybingumas	2 - Pastebimai sumažėjęs
Stabilumas	3 - Smarkiai pablogėjęs
Būklė	3 - Labai pablogėjusi
Parko vertė	3 - Labai pablogėjusi būklė, lajos netekimas iki 40%, smarkiai sumažėjęs gyvybingumas ir smarkiai pablogėjęs stabilumas
Estetinė vertė	0 - Svarbus medis soliteras
Amžiaus klasė	2 - Jaunas medis
Perspektyva	a - Ilgalaikis perspektyvumas
Bendra būklė	2 - Jaunas arba brandus medis; laja išplitusi už kelio

Trūkis/iai Nesubalansuota laja Asimetriška laja Sausos šakos lajoje. Stambios sausos šakos lajoje.

Technologija	S-RK - M LPG Medžiai -lajos priežiūros genėjimas
Pirmenybė	1 - Aukšto prioriteto priemonės
Dažnumas	3
Statusas	siūloma
Technologija	S-RLLR - M LRGS Medžiai - dalinis lajos redukcijos genėjimas (stabilizacijos atstatymas)
Pirmenybė	1 - Aukšto prioriteto priemonės
Dažnumas	3
Statusas	siūloma
Pastaba	Lajos stabilizacija Stipriai išsikišusių šakų redukcija Rekomenduojamas keltuvas 21 m

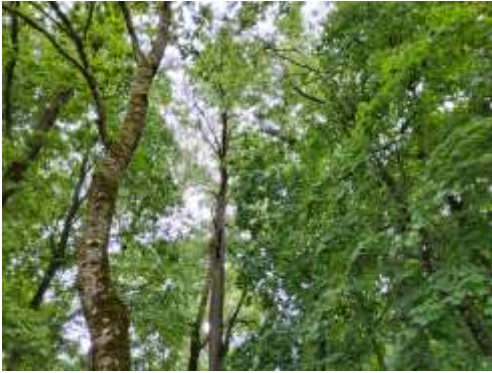
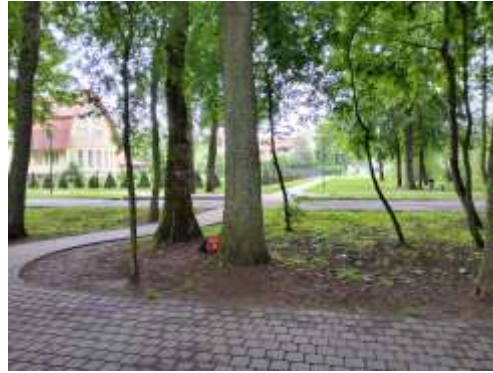
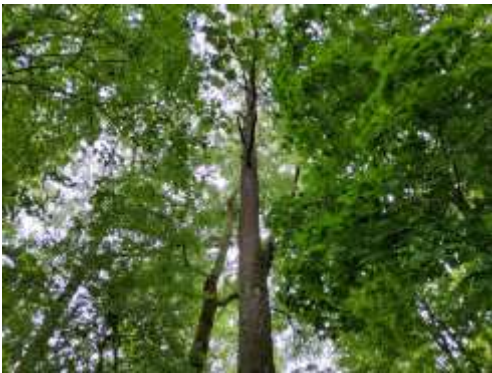
Gyvybingumas	3 - Smarkiai sumažėjęs
Stabilumas	3 - Smarkiai pablogėjęs
Būklė	3 - Labai pablogėjusi
Parko vertė	3 - Labai pablogėjusi būklė, lajos netekimas iki 40%, smarkiai sumažėjęs gyvybingumas ir smarkiai pablogėjęs stabilumas
Estetinė vertė	0 - Svarbus medis soliteras
Amžiaus klasė	4 - Brandus medis
Perspektyva	a - Ilgalaikis perspektyvumas
Bendra būklė	3 - Jaunas arba brandus medis; laja išplitusi virš kelio

Šaknyno pažeidimas/i. Kamieno infekcija. Nesubalansuota laja Sausos šakos lajoje. Stambios sausos šakos lajoje.

Technologija	S-RK - M LPG Medžiai -lajos priežiūros genėjimas
Pirmenybė	1 - Aukšto prioriteto priemonės
Dažnumas	3
Statusas	siūloma
Technologija	S-RLLR - M LRGS Medžiai - dalinis lajos redukcijos genėjimas (stabilizacijos atstatymas)
Pirmenybė	1 - Aukšto prioriteto priemonės
Dažnumas	3
Statusas	siūloma
Pastaba	Lajos stabilizacija Stipriai išsikišusių šakų virš tako ar gatvės redukcija Rekomenduojamas keltuvas 26 m

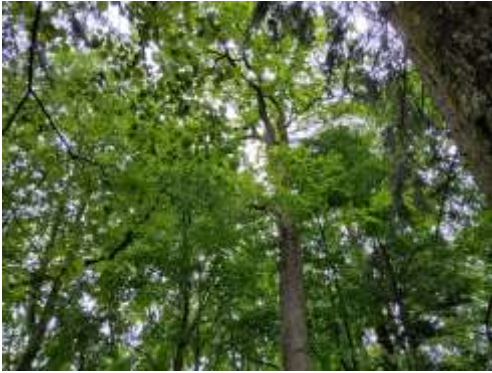
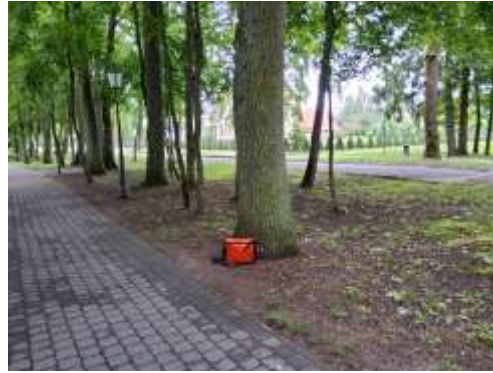
Gyvybingumas	2 - Pastebimai sumažėjęs
Stabilumas	3 - Smarkiai pablogėjęs
Būklė	2 - pablogėjusi
Parko vertė	4 - Pablogėjusi būklė, lajos netektis iki 20%, aukštas gyvybingumas ir pablogėjęs stabilumas
Estetinė vertė	0 - Svarbus medis soliteras
Amžiaus klasė	3 - Vidutinės brandos medis
Perspektyva	a - Ilgalaikis perspektyvumas
Bendra būklė	3 - Jaunas arba brandus medis; laja išplitusi virš kelio

Šaknyno pažeidimas/i. Nesubalansuota laja Sausos šakos lajoje. Asimetriška laja

Technologija	S-RK - M LPG Medžiai -lajos priežiūros genėjimas
Pirmenybė	1 - Aukšto prioriteto priemonės
Dažnumas	3
Statusas	siūloma
Technologija	S-RLLR - M LRGS Medžiai - dalinis lajos redukcijos genėjimas (stabilizacijos atstatymas)
Pirmenybė	1 - Aukšto prioriteto priemonės
Dažnumas	3
Statusas	siūloma
Pastaba	Lajos stabilizacija Stipriai išsikišusių šakų virš tako ar gatvės redukcija Rekomenduojamas keltuvas 26 m

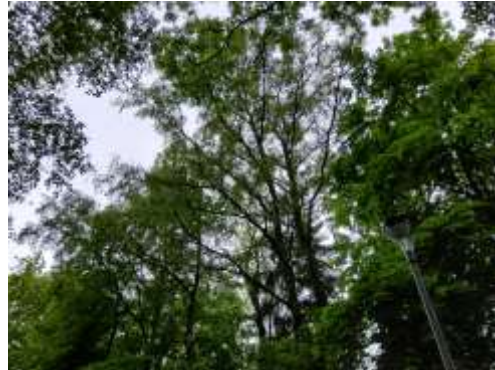
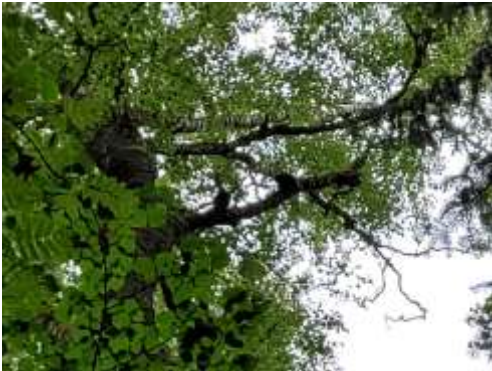
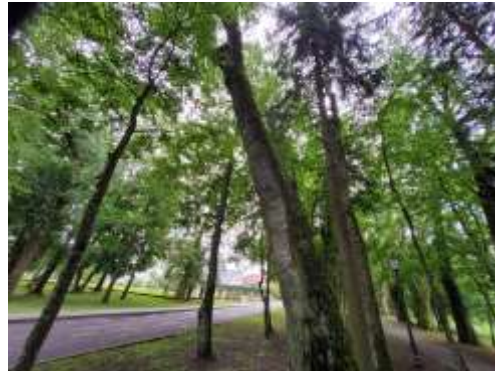
Gyvybingumas	3 - Smarkiai sumažėjęs
Stabilumas	4 - Stipriai sutrikdytas
Būklė	4 - Smarkiai sutrikdyta
Parko vertė	2 - Smarkiai sutrikdyta būklė, lajos netektis mažiau kaip 95%, žemas gyvybingumas, stipriai sutrikdytas stabilumas
Estetinė vertė	0 - Svarbus medis soliteras
Amžiaus klasė	4 - Brandus medis
Perspektyva	c - neperspektyvus, numatomas šalinimui
Bendra būklė	5 - Pažeistas medis, numatytas šalinti

Šaknyno pažeidimas/i. Didžiulė kamieno infekcija. Pasviręs kamienas 17'. Nesubalansuota laja Asimetriška laja įtariama šaknyno infekcija.

Technologija	S-KPP - M RTKZ Medžiai - šalinimas: rigingas taikant į kritimo zoną
Pirmenybė	0 - Nedelsiant įvykdyti
Statusas	siūloma
Pastaba	Rekomenduojamas keltuvas 26 m

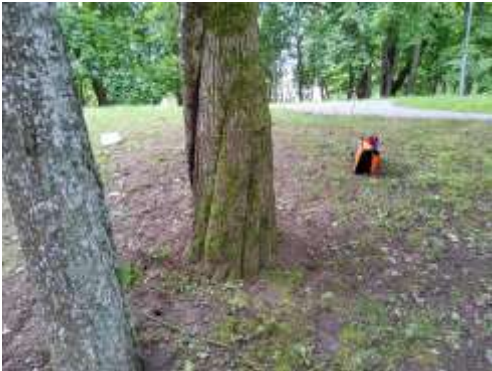
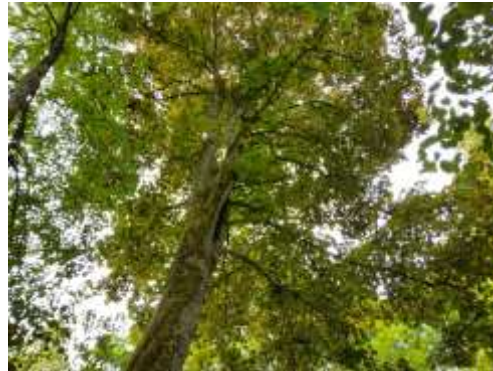
Gyvybingumas	2 - Pastebimai sumažėjęs
Stabilumas	3 - Smarkiai pablogėjęs
Būklė	3 - Labai pablogėjusi
Parko vertė	3 - Labai pablogėjusi būklė, lajos netekimas iki 40%, smarkiai sumažėjęs gyvybingumas ir smarkiai pablogėjęs stabilumas
Estetinė vertė	0 - Svarbus medis soliteras
Amžiaus klasė	4 - Brandus medis
Perspektyva	a - Ilgalaikis perspektyvumas
Bendra būklė	3 - Jaunas arba brandus medis; laja išplitusi virš kelio

Šaknyno pažeidimas/i. Trūkis/iai Drevė/s kamienne. Nesubalansuota laja Asimetriška laja

Technologija	S-RK - M LPG Medžiai -lajos priežiūros genėjimas
Pirmenybė	1 - Aukšto prioriteto priemonės
Dažnumas	3
Statusas	siūloma
Technologija	S-RLLR - M LRGS Medžiai - dalinis lajos redukcijos genėjimas (stabilizacijos atstatymas)
Pirmenybė	1 - Aukšto prioriteto priemonės
Dažnumas	3
Statusas	siūloma
Pastaba	Lajos stabilizacija Stipriai išsikišusių šakų redukcija Rekomenduojamas keltuvas 26 m
Technologija	PB-OS - Augavietės sąlygų gerinimas
Pirmenybė	1 - Aukšto prioriteto priemonės
Dažnumas	3
Statusas	siūloma
Pastaba	Pašalinti polajo zonoje augančią liepą.

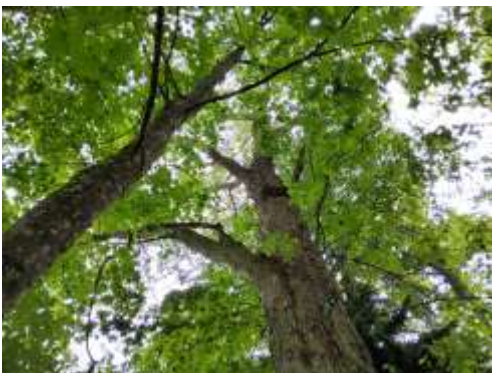
Foto 2025 (11. 6., 17-37-2)

Gyvybingumas	3 - Smarkiai sumažėjęs
Stabilumas	3 - Smarkiai pablogėjęs
Būklė	3 - Labai pablogėjusi
Parko vertė	3 - Labai pablogėjusi būklė, lajos netekimas iki 40%, smarkiai sumažėjęs gyvybingumas ir smarkiai pablogėjęs stabilumas
Estetinė vertė	0 - Svarbus medis soliteras
Amžiaus klasė	5 - Medis senolis
Perspektyva	a - Ilgalaikis perspektyvumas
Bendra būklė	3 - Jaunas arba brandus medis; laja išplitusi virš kelio

Apmirusi lajos viršutinė dalis. Kamieno infekcija. Šaknyno pažeidimas/i. Nesubalansuota laja Asimetriška laja

Technologija	S-RK - M LPG Medžiai -lajos priežiūros genėjimas
Pirmenybė	1 - Aukšto prioriteto priemonės
Dažnumas	3
Statusas	siūloma
Technologija	S-RLLR - M LRGS Medžiai - dalinis lajos redukcijos genėjimas (stabilizacijos atstatymas)
Pirmenybė	1 - Aukšto prioriteto priemonės
Dažnumas	3
Statusas	siūloma
Pastaba	Lajos stabilizacija Stipriai išsikišusių šakų redukcija Rekomenduojamas keltuvas 26 m
Technologija	PB-OS - Augavietės sąlygų gerinimas
Pirmenybė	1 - Aukšto prioriteto priemonės
Dažnumas	3
Statusas	siūloma
Pastaba	Polajo zonoje augančių medžių šalinimas.

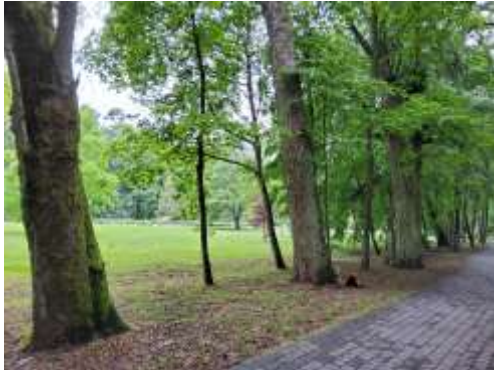
Foto 2025 (11. 6., 17-47-59)

Gyvybingumas	3 - Smarkiai sumažėjęs
Stabilumas	3 - Smarkiai pablogėjęs
Būklė	3 - Labai pablogėjusi
Parko vertė	3 - Labai pablogėjusi būklė, lajos netekimas iki 40%, smarkiai sumažėjęs gyvybingumas ir smarkiai pablogėjęs stabilumas
Estetinė vertė	0 - Svarbus medis soliteras
Amžiaus klasė	5 - Medis senolis
Perspektyva	a - Ilgalaikis perspektyvumas
Bendra būklė	3 - Jaunas arba brandus medis; laja išplitusi virš kelio

Šaknyno pažeidimas/i. Nesubalansuota laja Asimetriška laja Kamieno infekcija. Kamieno pagrindo infekcija

Technologija	S-RK - M LPG Medžiai -lajos priežiūros genėjimas
Pirmenybė	1 - Aukšto prioriteto priemonės
Dažnumas	3
Statusas	siūloma
Technologija	S-RLLR - M LRGS Medžiai - dalinis lajos redukcijos genėjimas (stabilizacijos atstatymas)
Pirmenybė	1 - Aukšto prioriteto priemonės
Dažnumas	3
Statusas	siūloma
Pastaba	Lajos stabilizacija Toli išėjusių šakų redukcija Rekomenduojamas keltuvas 26 m
Technologija	PB-OS - Augavietės sąlygų gerinimas
Pirmenybė	1 - Aukšto prioriteto priemonės
Dažnumas	3
Statusas	siūloma
Pastaba	Polajo zonoje augančių medžių šalinimas.

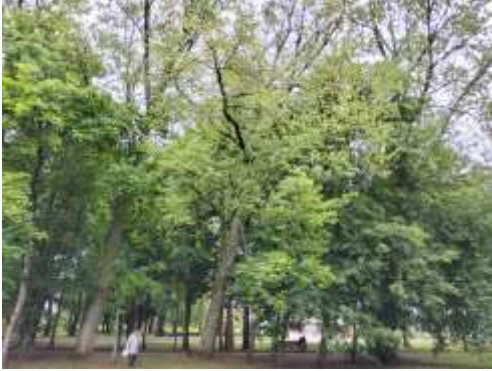
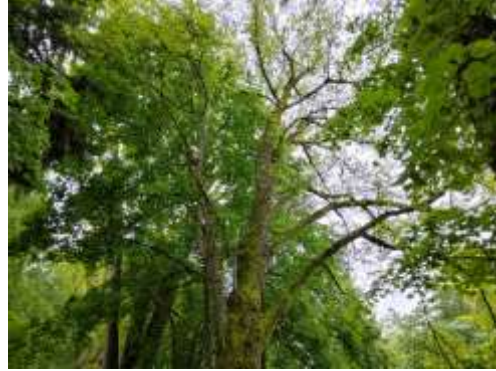
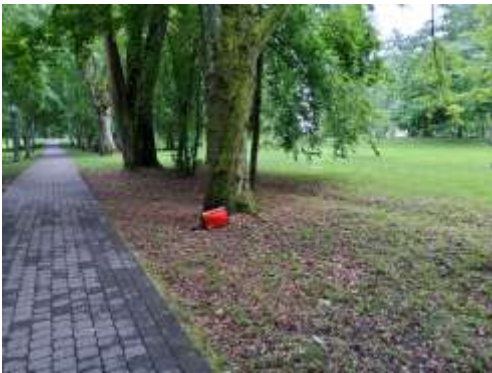
Gyvybingumas	3 - Smarkiai sumažėjęs
Stabilumas	3 - Smarkiai pablogėjęs
Būklė	3 - Labai pablogėjusi
Parko vertė	3 - Labai pablogėjusi būklė, lajos netekimas iki 40%, smarkiai sumažėjęs gyvybingumas ir smarkiai pablogėjęs stabilumas
Estetinė vertė	0 - Svarbus medis soliteras
Amžiaus klasė	5 - Medis senolis
Perspektyva	a - Ilgalaikis perspektyvumas
Bendra būklė	3 - Jaunas arba brandus medis; laja išplitusi virš kelio

Šaknyno pažeidimas/i. Pasviręs kamienas 20'. Nesubalansuota laja Asimetriška laja Sausos šakos lajoje. Stambios sausos šakos lajoje.

Technologija	S-RK - M LPG Medžiai -lajos priežiūros genėjimas
Pirmenybė	1 - Aukšto prioriteto priemonės
Dažnumas	3
Statusas	siūloma
Technologija	S-RLLR - M LRGS Medžiai - dalinis lajos redukcijos genėjimas (stabilizacijos atstatymas)
Pirmenybė	1 - Aukšto prioriteto priemonės
Dažnumas	3
Statusas	siūloma
Pastaba	Lajos stabilizacija Toli išėjusių šakų redukcija Rekomenduojamas keltuvas 26 m
Technologija	PB-OS - Augavietės sąlygų gerinimas
Pirmenybė	1 - Aukšto prioriteto priemonės
Dažnumas	3
Statusas	siūloma
Pastaba	Polajo zonoje augančių medžių šalinimas.

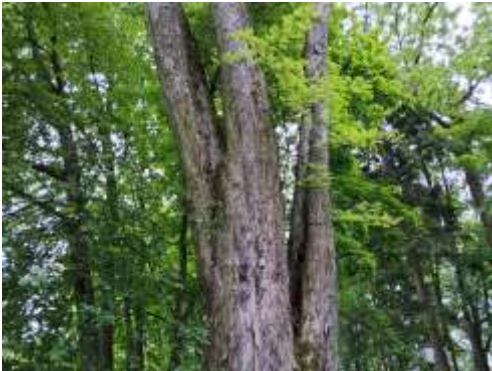
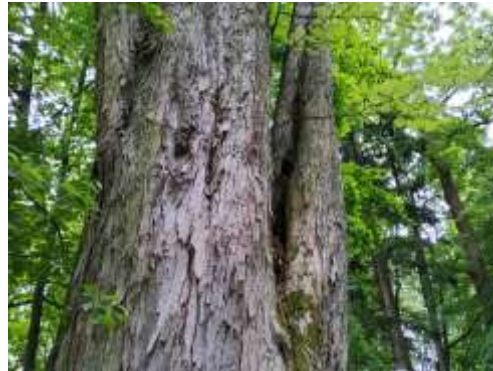
Gyvybingumas	3 - Smarkiai sumažėjęs
Stabilumas	3 - Smarkiai pablogėjęs
Būklė	3 - Labai pablogėjusi
Parko vertė	3 - Labai pablogėjusi būklė, lajos netekimas iki 40%, smarkiai sumažėjęs gyvybingumas ir smarkiai pablogėjęs stabilumas
Estetinė vertė	0 - Svarbus medis soliteras
Amžiaus klasė	5 - Medis senolis
Perspektyva	a - Ilgalaikis perspektyvumas
Bendra būklė	3 - Jaunas arba brandus medis; laja išplitusi virš kelio

Šaknyno pažeidimas/i. Pagrindinio išsišakojimo defektas. Nesubalansuota laja Asimetriška laja Sausos šakos lajoje.

Organizmas	Phellinus igniarius (L.: Fr.) Quéf.
Skaičius	2
Nustatymo data	11. 6. 2025
Paplitimas	R
Vieta	kamienas
Aprašymas	ant kamieno 4 m aukštyje du vaiskūniai.

Technologija	S-RK - M LPG Medžiai -lajos priežiūros genėjimas
Pirmenybė	1 - Aukšto prioriteto priemonės
Dažnumas	3
Statusas	siūloma
Technologija	S-RLLR - M LRGS Medžiai - dalinis lajos redukcijos genėjimas (stabilizacijos atstatymas)
Pirmenybė	1 - Aukšto prioriteto priemonės
Dažnumas	3
Statusas	siūloma
Pastaba	Lajos stabilizacija Kamienų su silpna jungtimi išsišakojimp vietoje redukcija Toli išėjusių šakų redukcija Rekomenduojamas keltuvas 26 m
Technologija	S-VDH - M DJA Medžiai - dinaminė jungtis aukštesniame lygyje
Pirmenybė	1 - Aukšto prioriteto priemonės
Dažnumas	8
Statusas	siūloma
Pastaba	Dinaminė jungtis Dvi jungtys 8 t
Technologija	PB-OS - Augavietės sąlygų gerinimas
Pirmenybė	1 - Aukšto prioriteto priemonės
Dažnumas	3
Statusas	siūloma
Pastaba	Polajo zonoje augančių medžių šalinimas.

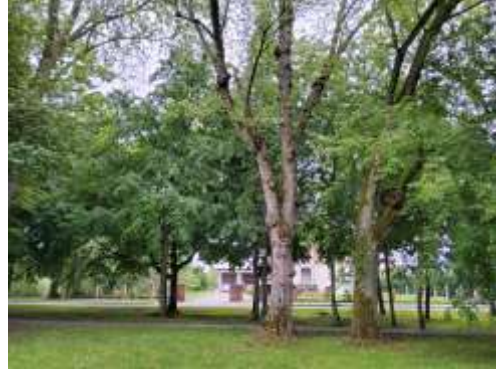
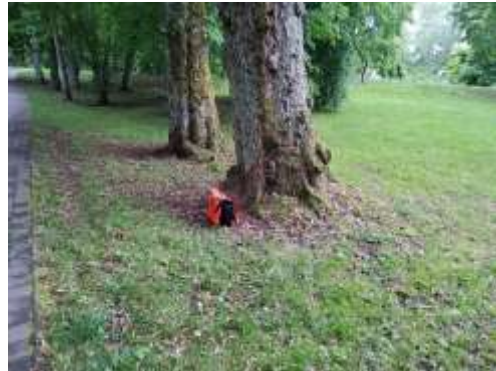
Gyvybingumas	4 - Likučiai
Stabilumas	3 - Smarkiai pablogėjęs
Būklė	4 - Smarkiai sutrikdyta
Parko vertė	2 - Smarkiai sutrikdyta būklė, lajos netektis mažiau kaip 95%, žemas gyvybingumas, stipriai sutrikdytas stabilumas
Estetinė vertė	0 - Svarbus medis soliteras
Amžiaus klasė	5 - Medis senolis
Perspektyva	b - Trumpalaikis perspektyvumas (laikinas perspektyvumas)
Bendra būklė	3 - Jaunas arba brandus medis; laja išplitusi virš kelio

Didžioji lajos dalis apmirusi. Pagrindinio išsišakojimo defektas. Nesubalansuota laja Asimetriška laja Sausos šakos lajoje. Šaknyno pažeidimas/i.

Technologija	S-RK - M LPG Medžiai -lajos priežiūros genėjimas
Pirmenybė	1 - Aukšto prioriteto priemonės
Dažnumas	3
Statusas	siūloma
Technologija	S-RLLR - M LRGS Medžiai - dalinis lajos redukcijos genėjimas (stabilizacijos atstatymas)
Pirmenybė	1 - Aukšto prioriteto priemonės
Dažnumas	3
Statusas	siūloma
Pastaba	Lajos stabilizacija Kamienų su silpna jungtimi išsišakojimp vietoje redukcija Stipriai išsikišusių šakų redukcija Rekomenduojamas keltuvas 26 m
Technologija	PB-OS - Augavietės sąlygų gerinimas
Pirmenybė	1 - Aukšto prioriteto priemonės
Dažnumas	3
Statusas	siūloma
Pastaba	Mikrobiologinių preparatų ir biostimuliatorių įterpimas į dirvožemį polajo zonoje.

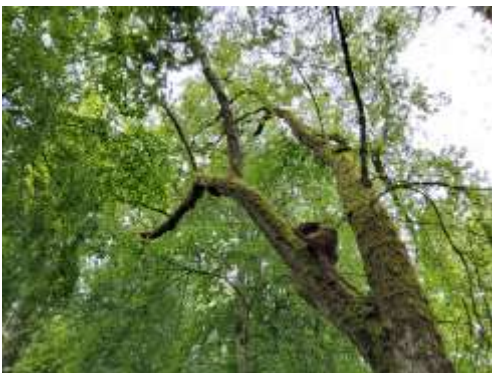
Foto 2025 (11. 6., 18-22-7)

Gyvybingumas	2 - Pastebimai sumažėjęs
Stabilumas	3 - Smarkiai pablogėjęs
Būklė	3 - Labai pablogėjusi
Parko vertė	3 - Labai pablogėjusi būklė, lajos netekimas iki 40%, smarkiai sumažėjęs gyvybingumas ir smarkiai pablogėjęs stabilumas
Estetinė vertė	0 - Svarbus medis soliteras
Amžiaus klasė	5 - Medis senolis
Perspektyva	a - Ilgalaikis perspektyvumas
Bendra būklė	3 - Jaunas arba brandus medis; laja išplitusi virš kelio

Šaknyno pažeidimas/i. Nesubalansuota laja Asimetriška laja Sausos šakos lajoje. Stambios sausos šakos lajoje.

Technologija	S-RK - M LPG Medžiai -lajos priežiūros genėjimas
Pirmenybė	1 - Aukšto prioriteto priemonės
Dažnumas	3
Statusas	siūloma
Technologija	S-RLLR - M LRGS Medžiai - dalinis lajos redukcijos genėjimas (stabilizacijos atstatymas)
Pirmenybė	1 - Aukšto prioriteto priemonės
Dažnumas	3
Statusas	siūloma
Pastaba	Lajos stabilizacija Stipriai išsikišusių šakų redukcija Rekomenduojamas keltuvas 21 m
Technologija	PB-OS - Augavietės sąlygų gerinimas
Pirmenybė	1 - Aukšto prioriteto priemonės
Dažnumas	3
Statusas	siūloma
Pastaba	Greta augančios liepos išgenėjimas.

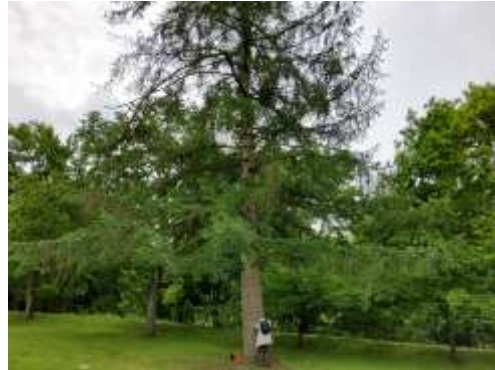
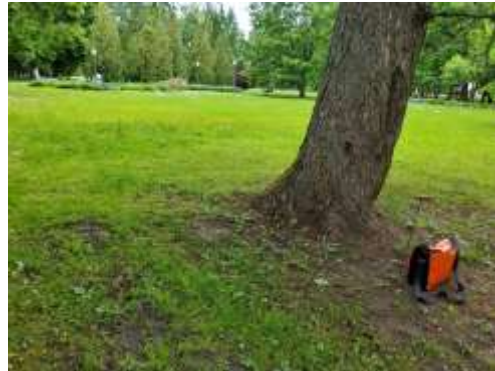
Gyvybingumas	2 - Pastebimai sumažėjęs
Stabilumas	3 - Smarkiai pablogėjęs
Būklė	3 - Labai pablogėjusi
Parko vertė	3 - Labai pablogėjusi būklė, lajos netekimas iki 40%, smarkiai sumažėjęs gyvybingumas ir smarkiai pablogėjęs stabilumas
Estetinė vertė	0 - Svarbus medis soliteras
Amžiaus klasė	4 - Brandus medis
Perspektyva	a - Ilgalaikis perspektyvumas
Bendra būklė	2 - Jaunas arba brandus medis; laja išplitusi už kelio

Nesubalansuota laja Sausos šakos lajoje.

Technologija	S-RK - M LPG Medžiai -lajos priežiūros genėjimas
Pirmenybė	1 - Aukšto prioriteto priemonės
Dažnumas	3
Statusas	siūloma
Technologija	S-RLLR - M LRGS Medžiai - dalinis lajos redukcijos genėjimas (stabilizacijos atstatymas)
Pirmenybė	1 - Aukšto prioriteto priemonės
Dažnumas	3
Statusas	siūloma
Pastaba	Lajos stabilizacija

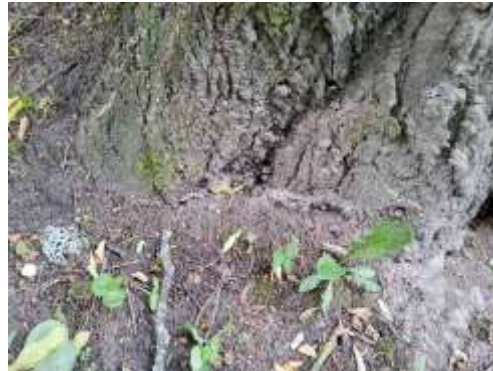
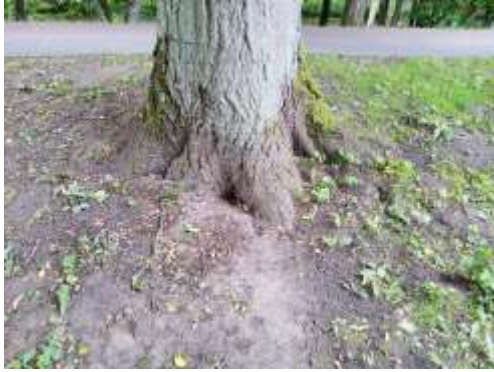
Gyvybingumas	2 - Pastebimai sumažėjęs
Stabilumas	5 - Kritinis
Būklė	3 - Labai pablogėjusi
Parko vertė	3 - Labai pablogėjusi būklė, lajos netekimas iki 40%, smarkiai sumažėjęs gyvybingumas ir smarkiai pablogėjęs stabilumas
Estetinė vertė	0 - Svarbus medis soliteras
Amžiaus klasė	4 - Brandus medis
Perspektyva	c - neperspektyvus, numatomas šalinimui
Bendra būklė	5 - Pažeistas medis, numatytas šalinti

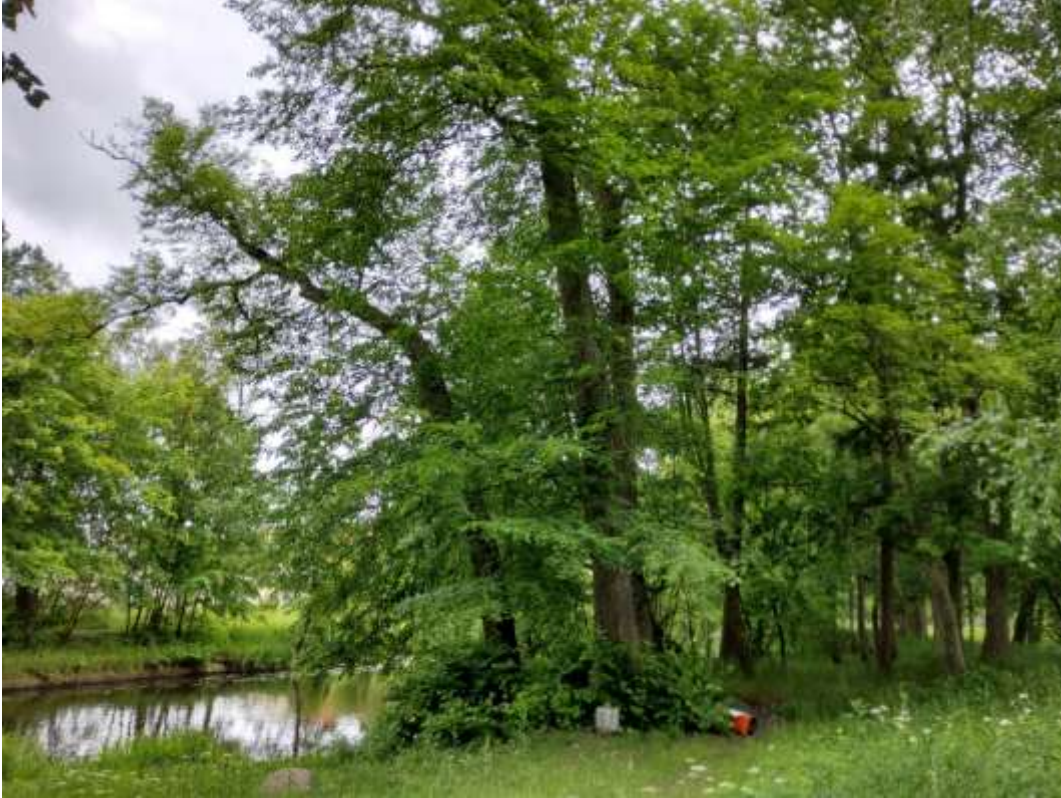
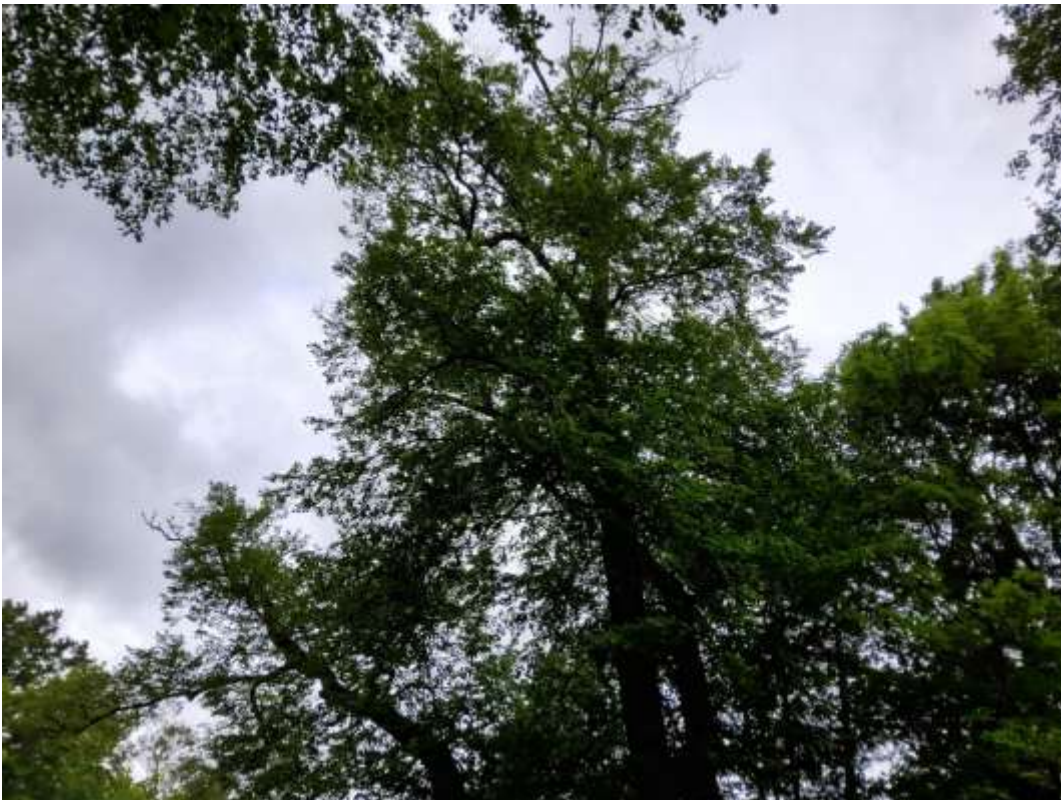
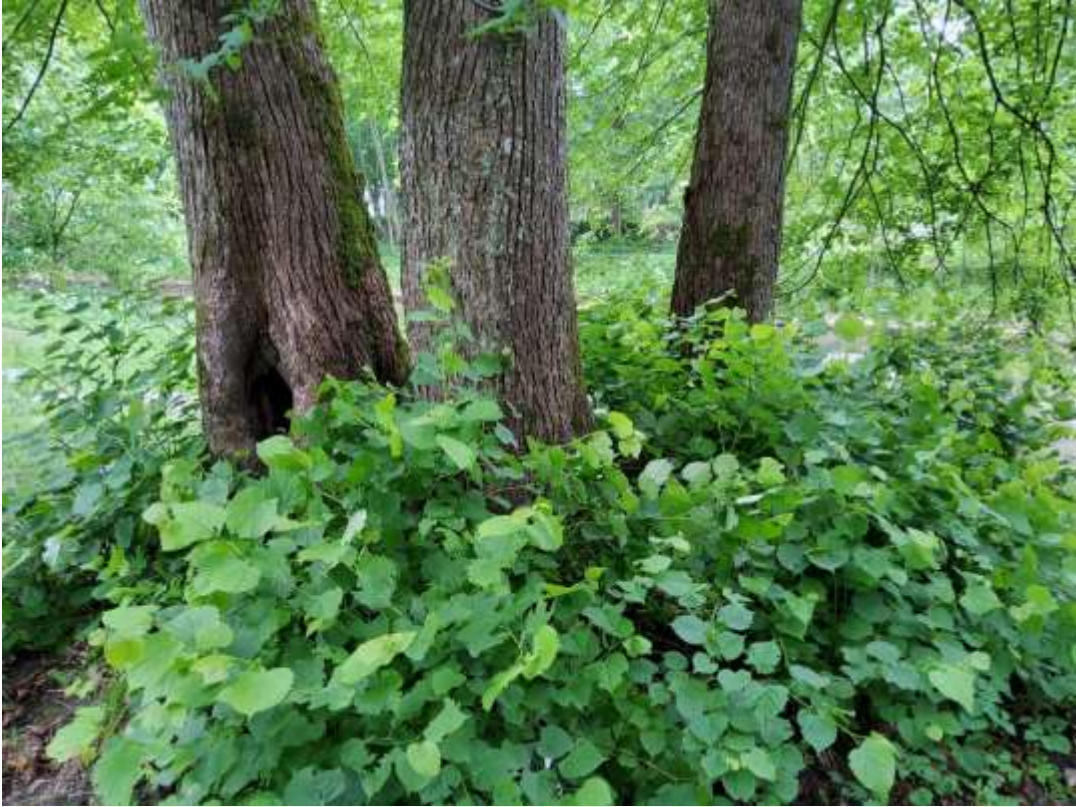
Kamieno drevės
