***VALSTYBINĖS REIKŠMĖS KRAŠTO KELIO NR.206 ŠILUTĖ -  
RUSNĖ RUOŽO NUO 0,303 IKI 2,06 KM KAPITALINIO  
REMONTO TECHNINIS DARBO PROJEKTAS. ŽELDINIŲ,  
AUGANČIŲ PRIE LIETUVININKŲ G. 38, RUSNĖS G. 1 IR  
RUSNĖS G. 2 BŪKLĖS VERTINIMAS IR EKSPERTIZĖ***

**RITA GOLIAKOVIENĖ**

Želdynų ir želdinių nepriklausoma ekspertė

2026-08-20

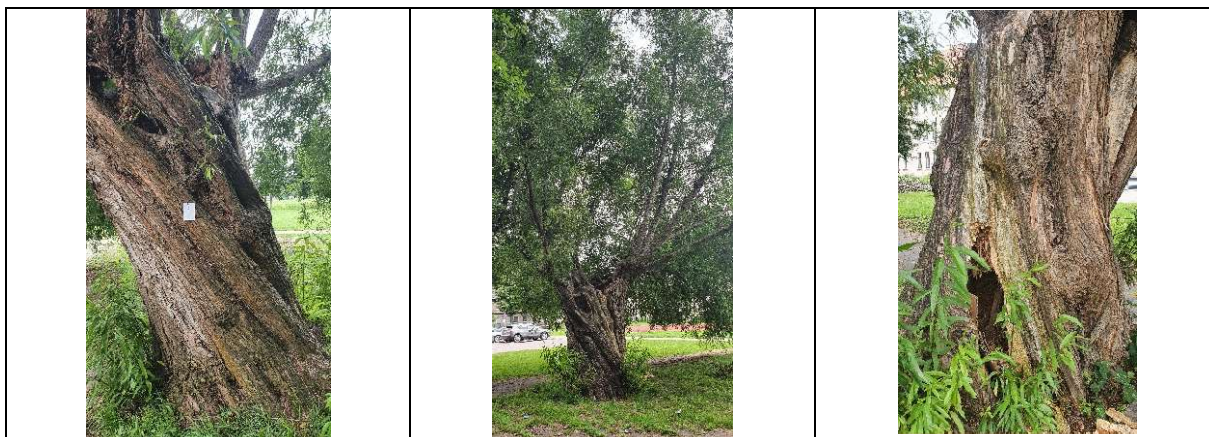
**Trapusis gluosnis (*Salix fragilis*)** ( želdinių vertinimo lentelėje- **nr.1**) anksčiau buvęs nugenėtas iki stuobrio (gali būti ir ne vieną kartą), atsiauginęs naujas šakas, yra be pagrindinio kamieno. Per nugenėtas šakas ir kamieną puvinys jau baigia sunaikinti sveiką medieną. Medis dar žaliuoja, bet kamieno vidus jau išpuvęs, atsivėrę drevės, į kurias primetama šiukšlių, bet kada gali išlūžti nekonstruktyviai išaugę šakos. Kadangi medis auga centrinėje miesto dalyje, intensyviai žmonių lankomoje vietoje, tokių medžių reiktų pašalinti.

| Medžio Nr. | Augalo pavadinimas | Amžius | Aukštis m | Kamieno diametras 1,3m H cm | Fizinė būklė 1-5 | Pastabos | Rekomendacijos tvarkymui |
|---|---|---|---|---|---|---|---|
| 1 | Trapusis gluosnis - <i>Salix fragilis</i> | ~80 | 16 | 140 | 4 | Buvęs nugenėtas iki stuobrio, ataugęs kuokštine laja, visai išpuvęs kamienas. Neilgaamžis. | Šalinti |

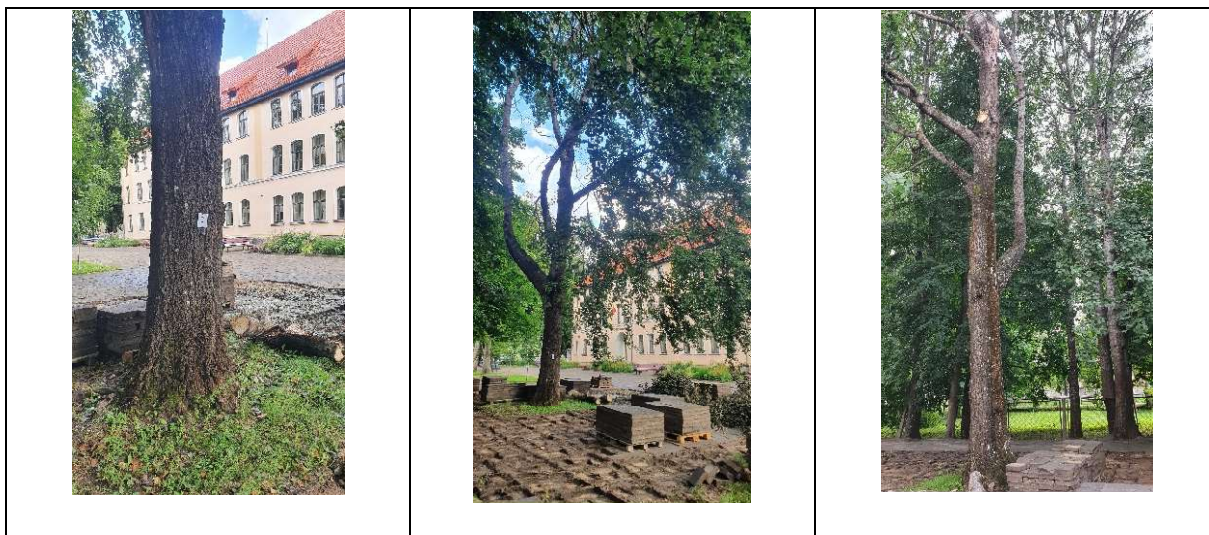
**Drebulė (*Populus tremula*)** (želdinių vertinimo lentelėje nr.2), Lietuvos Aplinkos ministerijos nėra priskirtas saugotinų medžių kategorijai, ne pats tinkamiausias medis miestų želdynuose, nors taršos valymo funkciją atlieka gerai. Medis labai greitai auga, bet ir greitai sensta, priaugina didelį lajos tūrį, bet labai plinta šaknų atžalom, iškilnoja takų dangas. Medžio būklė nėra bloga, bet jeigu miesto tvarkytojai nusprendė jį šalinti, galima tai ir atlikti, juolab, kad aplink medį keičiama danga. Aplinkui yra pakankamai vertingų medžių, kuriems atsivers platesnė erdvė tolesniam augimui.

| Medžio Nr. | Augalo pavadinimas | Amžius | Aukštis m | Kamieno diametras 1,3m H cm | Fizinė būklė 1-5 | Pastabos | Rekomendacijos tvarkymui |
|---|---|---|---|---|---|---|---|
| 2 | Drebulė - <i>Populus tremula</i> | 50-60 | 20 | 67 | 2 | Yra išlaužtų šakų. Nesaugotinas. | Šalinti |

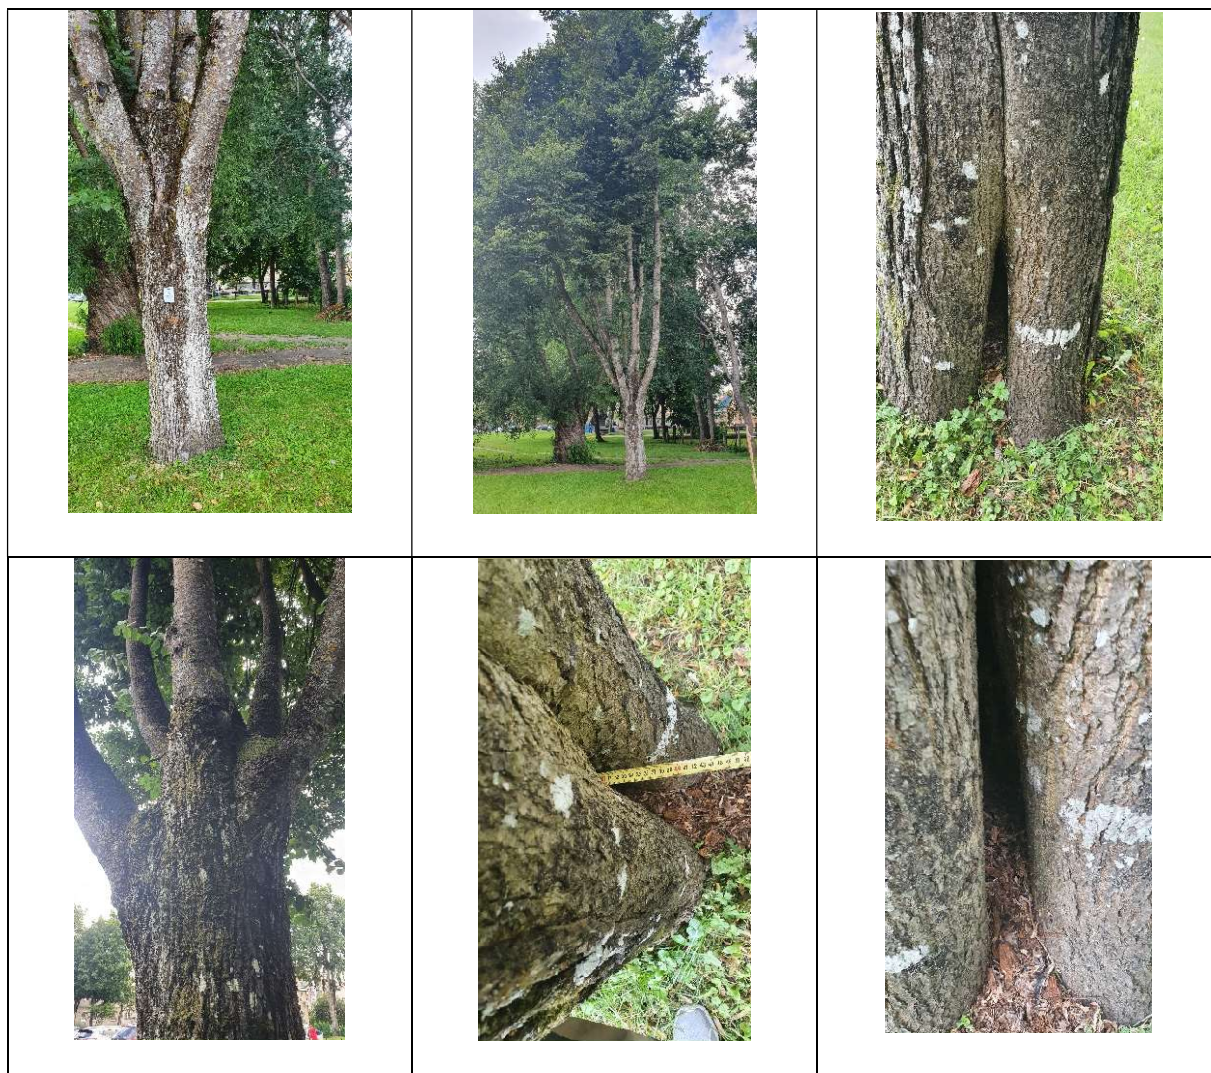
**Mažalapė (europinė) liepa (*Tilia cordata* (*T. x europaea*))** (želdinių vertinimo lentelėje nr.3). Netekusi savo charakteringos išvaizdos. Trijų metrų aukštyje buvo nugenėta iki stuobrio, atsiaugino naujas šakas, yra be pagrindinio kamieno. Nugenėjimo vietoje yra išsišakojusi į 8 šakas, kurios bet kada gali išlūžti, kamieno apačioje yra 38-40 cm gylio drevė (kamieno diametras 1,3m H-60 cm). Kamienne puviny s atsiranda nuo drastiško medžio nugenėjimo

(kamieno, stambių šakų nupjovimo) kai medis jau nebegali užsigydyti tokių pažeidimų, nors ilgą laiką dar žaliuoja ir leidžia naujus ūglius. Kiek laiko jis bus stabilus, negalima pasakyti. Dabartiniu metu genimas tap pat netinkamai, paliekant lapuotos lajos tik pusę medžio aukščio, vietoje 2/3. Kadangi auga toje pačioje vietoje kaip ir nr.1, intensyviai žmonių lankomoje aplinkoje, gali kelti grėsmę žmonių saugumui.

| Medžio Nr. | Augalo pavadinimas | Amžius | Aukštis m | Kamieno diametras 1,3m H cm | Fizinė būklė 1-5 | Pastabos | Rekomendacijos tvarkymui |
|---|---|---|---|---|---|---|---|
| 3 | Mažalapė (europinė) liepa - <i>Tilia cordata (europaea)</i> | ~60-70 | 17-18 | 60 | 2-3 | Yra gili drevė (38cm gylio) kamieno apačioje. Kamieno puvinys | Šalinti |

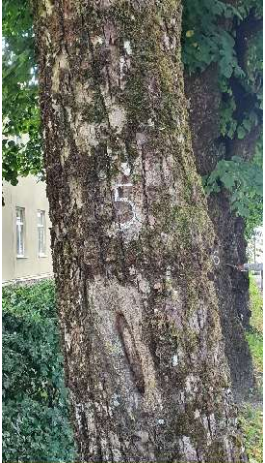
Prie Šilutės miesto ligoninės Rusnės g., dešimties metrų pločio žalioje juostoje, auga devynių **europinių liepų** eilė (želdinių vertinimo lentelėje nr.4-12). Liepos buvo nugenėtos prieš tris (ar pan.) dešimtmečius 3,5-4,5 m aukštyje, nupjaunant pagrindinį kamieną ir šakas. Medžiai iš miegančių pumpurų atsiaugino naują lają, bet per atvirus pjūvius puvinimo procesas prasidėjo. Dabar medžių kamienuose puviniai, vietomis atšokusi žievė, kai kuriuose jau formuojasi drevės, matomos kamienų dalys ir visai be žievės. Žiemos metu atsiveria visi medžiui padaryti pakenkimai. Liepos dar kurį laiką gyvuos su išoriškais mažai pastebimais defektais, ypač vasarą, kai lapija uždengia visas drevėtas šakas, bet niekad nesulauks tiek metų, kiek galėtų išgyventi pagal statistiką. Vieną liepą nr. 12 reiktų šalinti artimiausiu metu; pasvirusi, iškilęs šaknynas, drevės.

| <p>Liepų nr. 4-12 eilė</p> | <p>Nr.4</p> | <p>Nr.4 laja</p> |

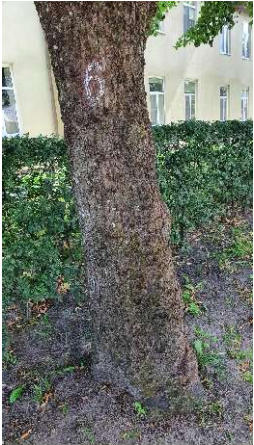
| <p>Nr.5</p> | <p>Nr.5 kamienas</p> | <p>Nr.5 bežievė kamieno apačia</p> |

| Medžio Nr. | Augalo pavadinimas | Amžius | Aukštis m | Kamieno diametras 1,3m H cm | Fizinė būklė 1-5 | Pastabos | Rekomendacijos tvarkymui |
|---|---|---|---|---|---|---|---|
| 5 | Mažalapė (europinė) liepa | ~70 | 12-13 | 52 | 2-3 | | |

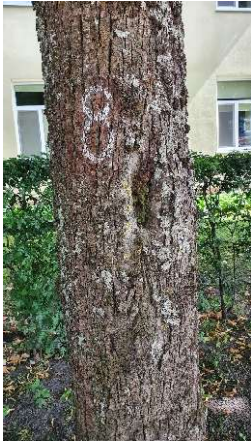
| <p>Nr.7 laja</p> | <p>Nr.8 kamienne formuojasi drevė</p> | <p>Nr.8 laja, šakose drevės</p> |

| Medžio Nr. | Augalo pavadinimas | Amžius | Aukštis m | Kamieno diametras 1,3m H cm | Fizinė būklė 1-5 | Pastabos | Rekomendacijos tvarkymui |
|---|---|---|---|---|---|---|---|
| 8 | Mažalapė (europinė) liepa | ~70 | 12-13 | 44 | 2-3 | | |

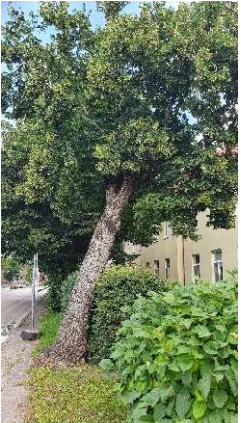
| <p>Nr.12</p> | <p>Nr.12 pasviręs kamienas</p> | <p>Nr.13 gudobelės žalitvorė</p> |

| Medžio Nr. | Augalo pavadinimas | Amžius | Aukštis m | Kamieno diametras 1,3m H cm | Fizinė būklė 1-5 | Pastabos | Rekomendacijos tvarkymui |
|---|---|---|---|---|---|---|---|
| 12 | Mažalapė (europinė) liepa | ~70 | 7-8 | 48 | 3-4 | Pasvirusi, nupjauta viršūnė, iškilusios šaknys ant šaligatvio | Šalinti |

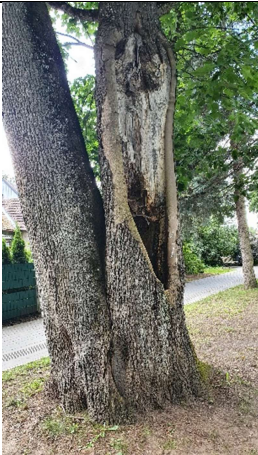
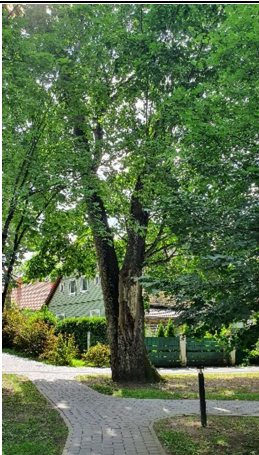
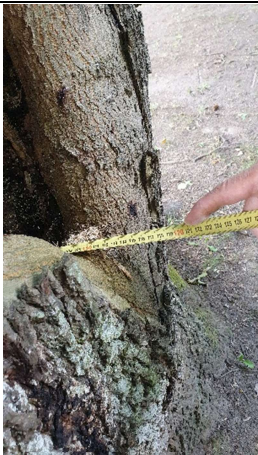
| <p>Nr.14</p> | | |

Miesto parko dalyje, netoli namo Rusnės g. 2, auga labai gražus senas **paprastasis klevas** (*Acer platanoides*) (želdinių vertinimo lentelėje – nr. 14). Medis yra per 150 metų amžiaus, 134 cm diametro 1,3m aukštyje, ~25m aukščio. Dviejų metrų aukštyje kamienas išsidalinęs į du kamienus. Deja, senokai, ~3,5m aukštyje išlūžus stambiai skeletinei šakai, paliktas atviras pažeidimas iššaukė kamieno puvinį. Dabar matomi išpuvę abu medžio kamienai – susiformavo 120cm gylio drevė. Netoli medžio, už 15-20m yra gyvenamasis namas. Gyventojai nerimauja, kad tokios būklės medis gali virsti ir kliudyti namą ir kiemą su visa jo įranga. Medį gal ir galima būtų dar palikti kokioje neutralioje miško parko vietoje, kur prieglaudą rastų gyvūnai, bet šiuo atveju, esant tokio dydžio drevi, ir prie gyvenamojo namo, medį reikia šalinti.

| Medžio Nr. | Augalo pavadinimas | Amžius | Aukštis m | Kamieno diametras 1,3m H cm | Fizinė būklė 1-5 | Pastabos | Rekomendacijos tvarkymui |
|---|---|---|---|---|---|---|---|
| 14 | Paprastasis klevas - <i>Acer platanoides</i> | ~150 | 23-25 | 134 | 3-4 | Kamiene ~120cm gylio drevė, išvirtimo ant žmonių būsto grėsmė, auga parke tarp dangų | Šalinti |
