EKSPERTINIS MEDŽIŲ BŪKLĖS VERTINIMAS

2022 04 05

Valstybinės reikšmės rajoninio kelio Nr. 4219 Šilutė-Rūgaliai-Poviliai nuo 0,000 iki 1,560 km (Aukštumalės g.) planuojamo tako įrengimo pusėje augantys gatvės želdiniai.

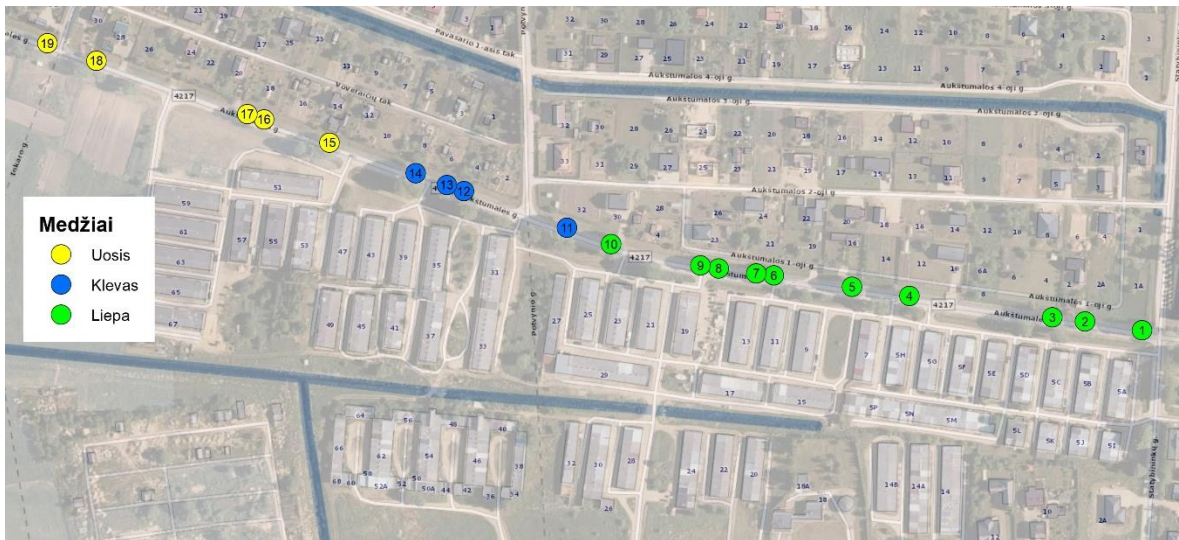
Projektuojamo kelio ruože dešinėje pusėje (šiaurinėje dalyje) auga 19 saugomų medžių: 10 paprastųjų liepų, 4 paprastieji klevai ir 5 paprastieji uosiai.

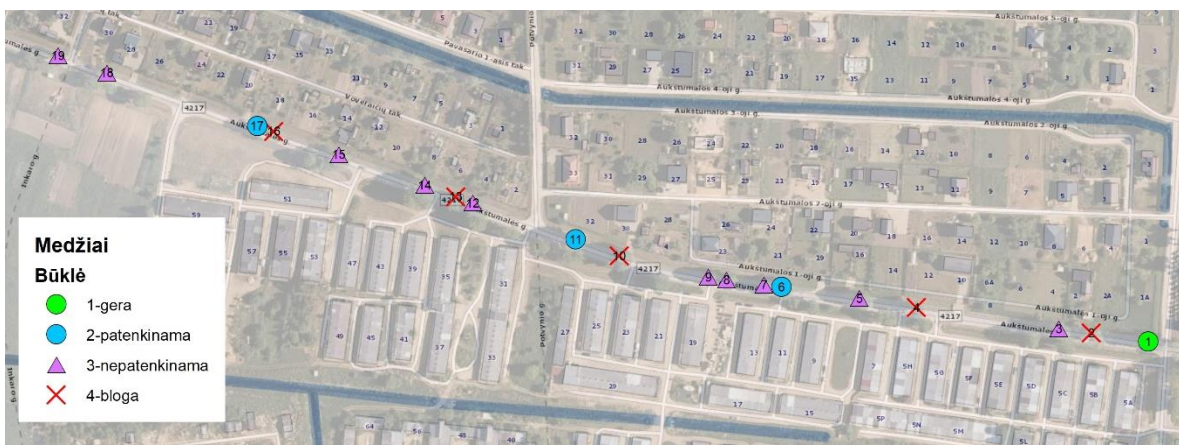
Įvertinus būklę rasta: 1 - geros, 3 – patenkinamos, 10 – nepatenkinamos ir 5 – blogos būklės medžiai.

Blogos būklės medžiai jau pavojingi eismui, nepatenkinamos būklės medžiai turi dideles dreves, žaizdas, būklės jokiais priemonėmis negalima pagerinti. Net 15 medžių būklė yra neaperspektyvi ir remonto metu taps dar pavojingesnė.
