**KULTŪROS PAVELDO OBJEKTO BŪKLĖS
PATIKRINIMO AKTAS**

2013-07-03 Nr. KUL12-40
(data)

Namas

Natkiškių g. 3, Katyčių mstl., Katyčių sen., Šilutės r. sav.

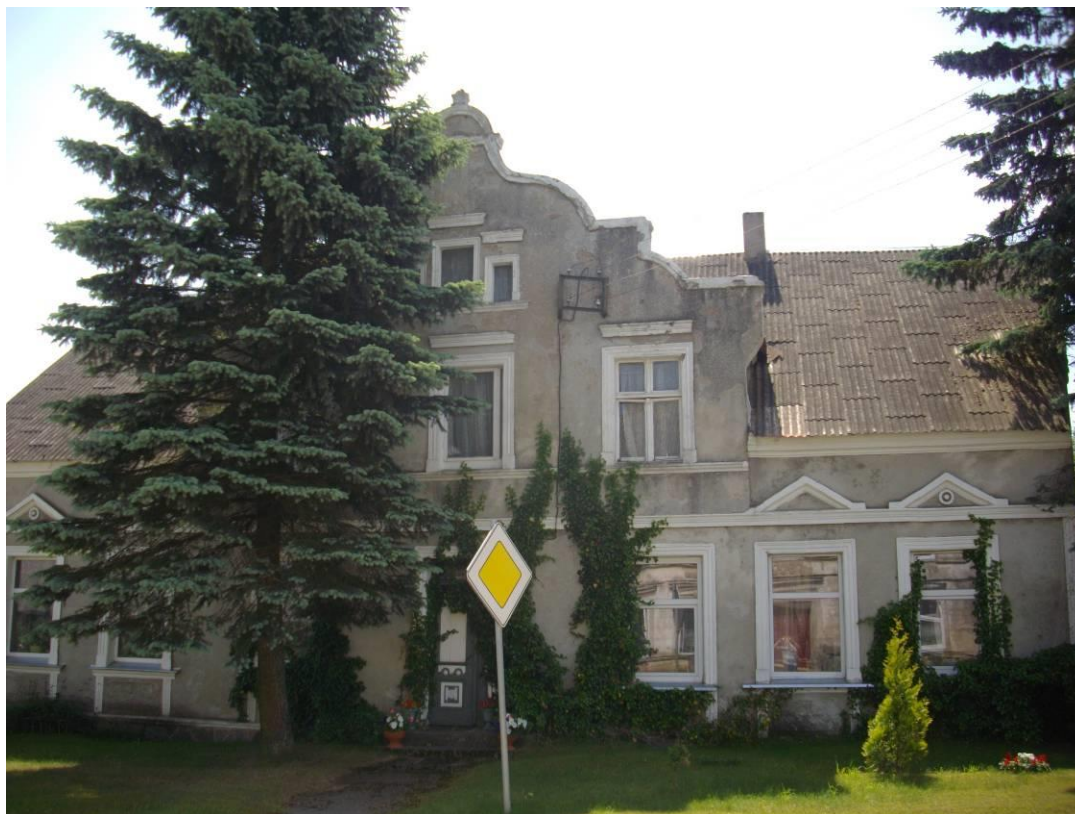
Nr. 1	Pavadinimas	Vaizdas iš Š		
Fotografavo		Reda Švelniūtė	Data	2013-06-06

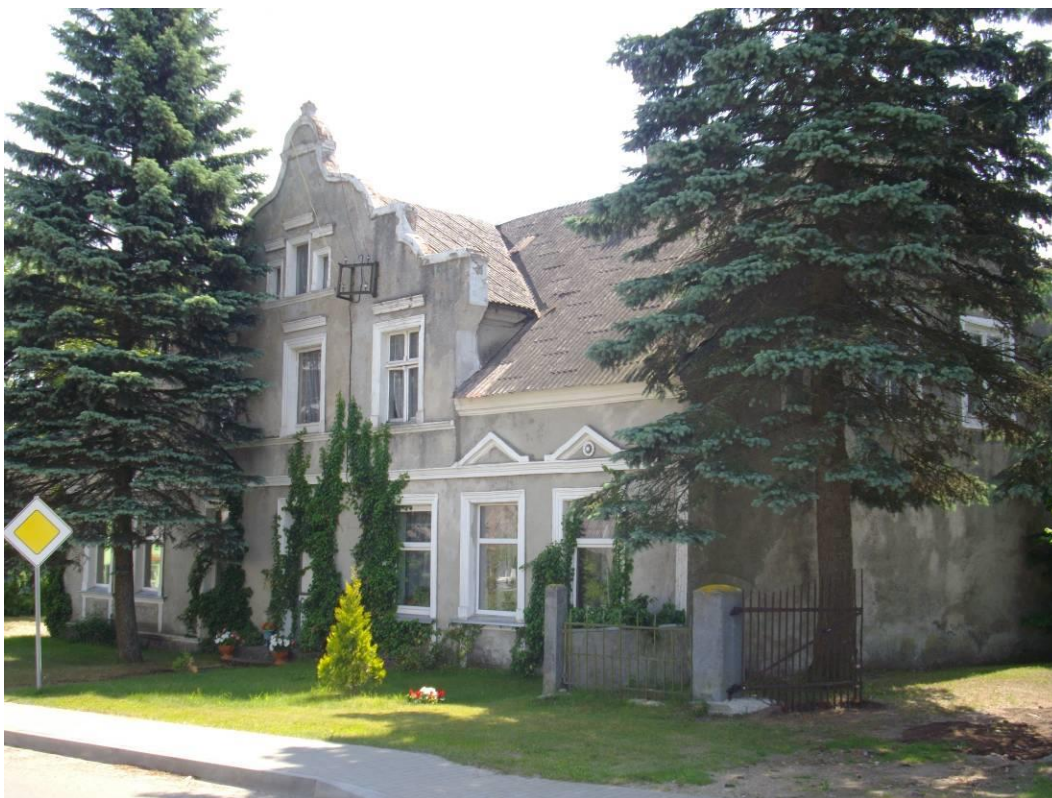
Pastato pagrindinio fasado dekoru elementų būklė – gera, yra vietų kur tinkas aptrupėjęs, įskilęs. Pastatas nenudažytas.

Nr. 2	Pavadinimas	Vaizdas iš ŠV		
Fotografavo		Reda Švelniūtė	Data	2013-06-06

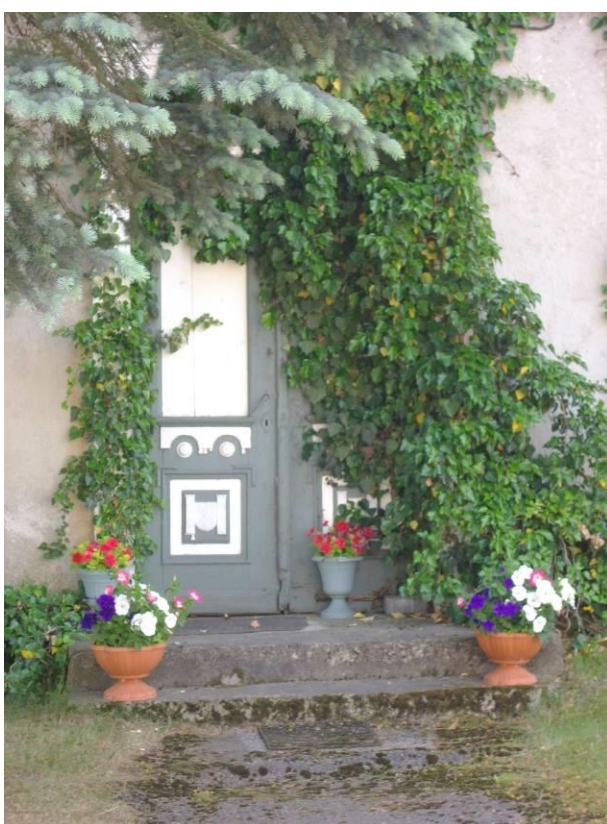
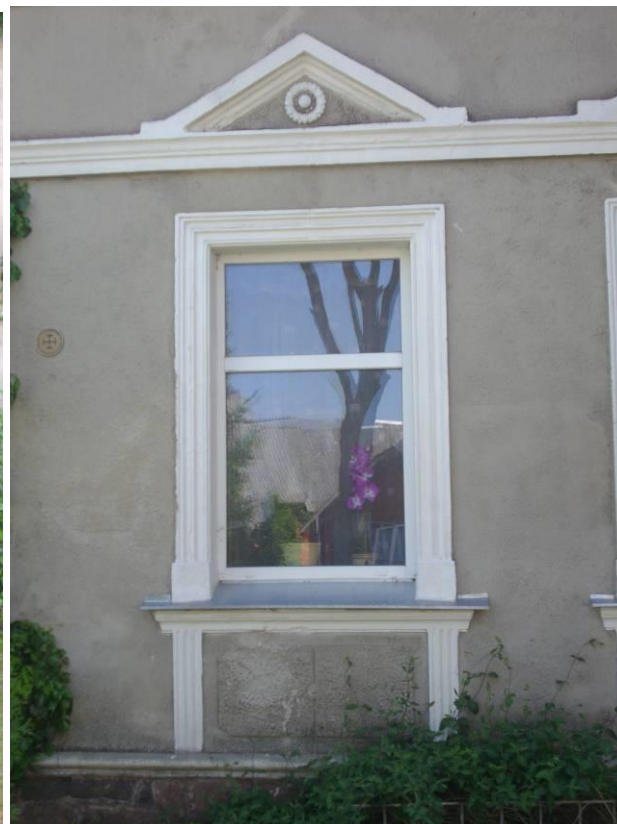
Didžioji dalis langų pakeisti plastikiniais, neišlaikant originalaus suskirstymo. Seni langai yra likę V ir R šoniniuose fasaduose (visi), vienas langas pagrindiniame fasade. Durys yra likusios originalios, išskyrus kiemo, jos pakeistos plastikinėmis. Senų durų būklė – patenkinama, jos nenaudojamos, apaugusios vijokliais.

Nr. 3	Pavadinimas	Pagrindinio fasado elementai: durys, langas, dekoru elementai		
Fotografavo		Reda Švelniūtė	Data	2013-06-06

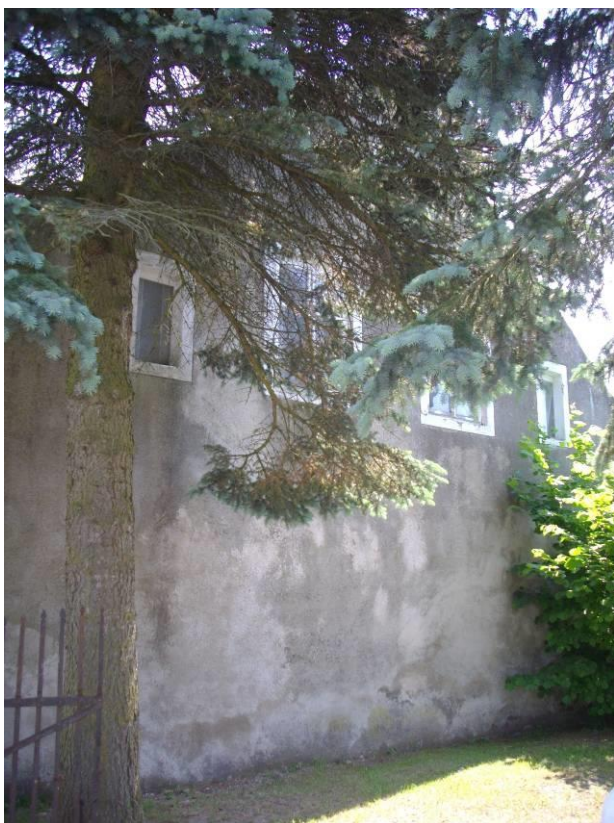
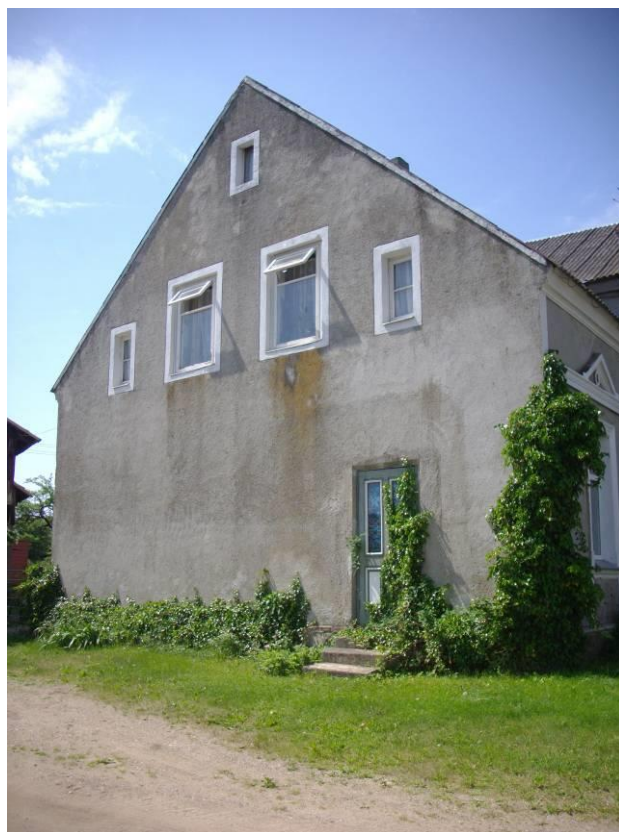
Nr. 4	Pavadinimas	Vaizdas iš ŠV, šoninis fasadas Vaizdas iš ŠR, šoninis fasadas		
Fotografavo	Reda Švelniūtė	Data	2013-06-06

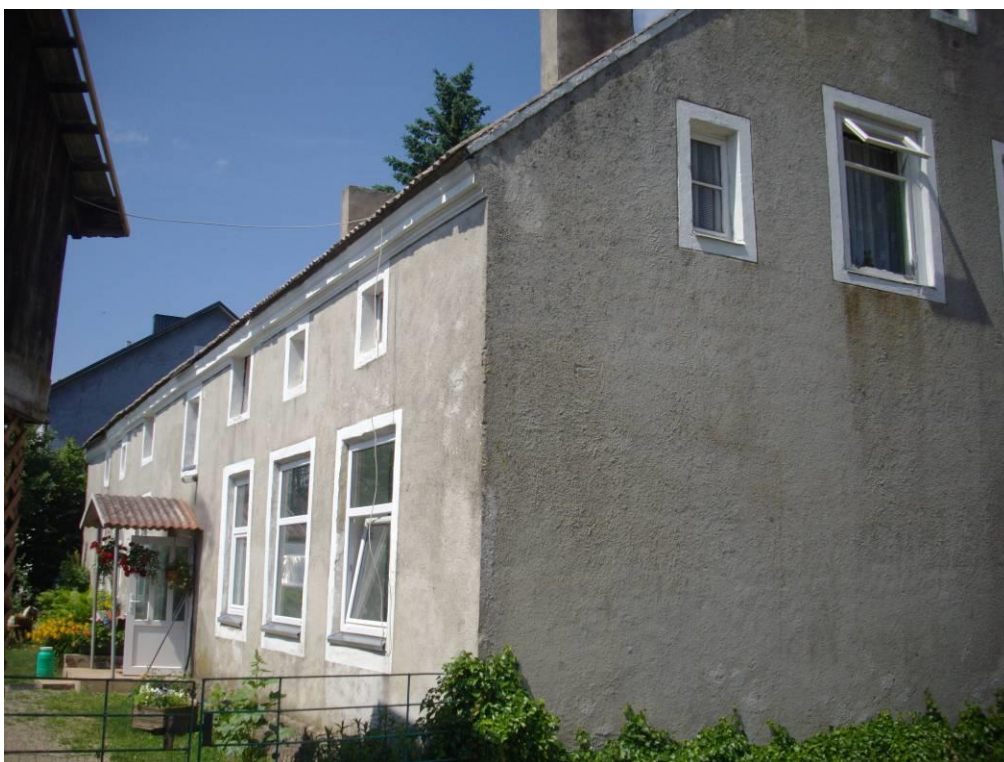
Nr. 5	Pavadinimas	Vaizdas iš PR, šoninis ir kiemo fasadai		
Fotografavo	Reda Švelniūtė	Data	2013-06-06
