**KULTŪROS PAVELDO OBJEKTO BŪKLĖS
PATIKRINIMO AKTAS**

2013-07-03 Nr. KUL12-42
(data)

Vandens malūnas

Malūno g. 14, Katyčių mstl., Katyčių sen., Šilutės r. sav.

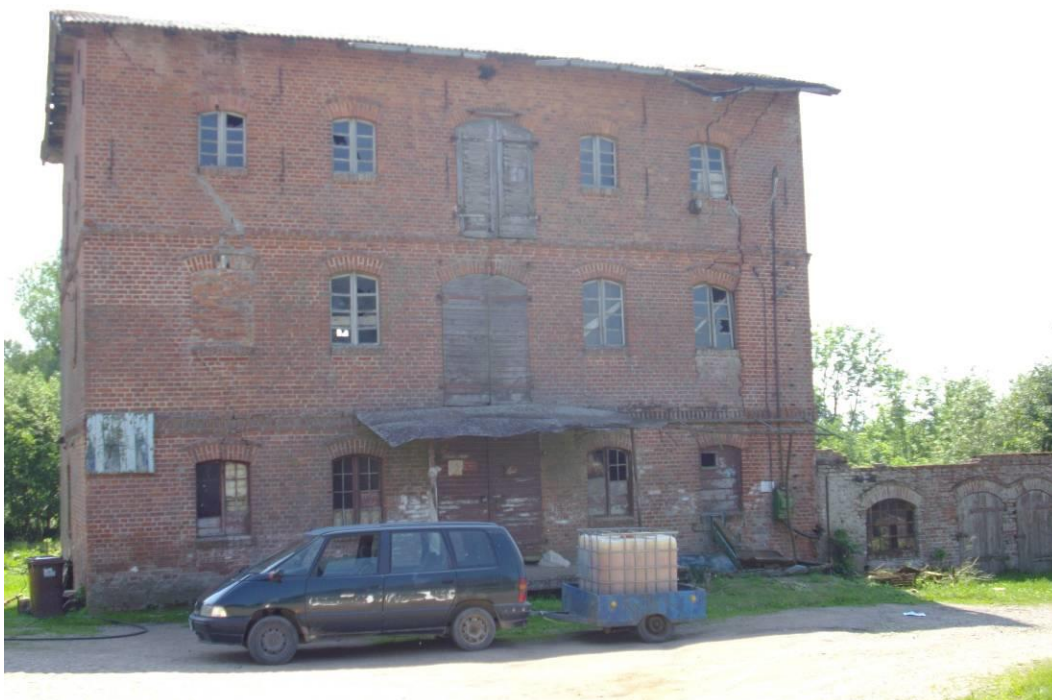
Nr. 2	Pavadinimas	Vaizdas iš ŠV		
Fotografavo		Reda Švelniūtė	Data	2013-06-06

Pagrindinis fasadas orientuotas į ŠV, į kiemą. Fasadas simetriškas, su įėjimu centre. Iš šonų yra po du langus. Fasadai raudonų plytų mūro, netinkuoti. Juos puošia dantytos traukos ir segmentinės langų sąramos, langų rėmai – metaliniai, o durys – medinės.

Pagrindiniame fasade ties antro ir trečio aukšto langais yra dideli skilimai. PR fasade taip pat matyti skilimai.

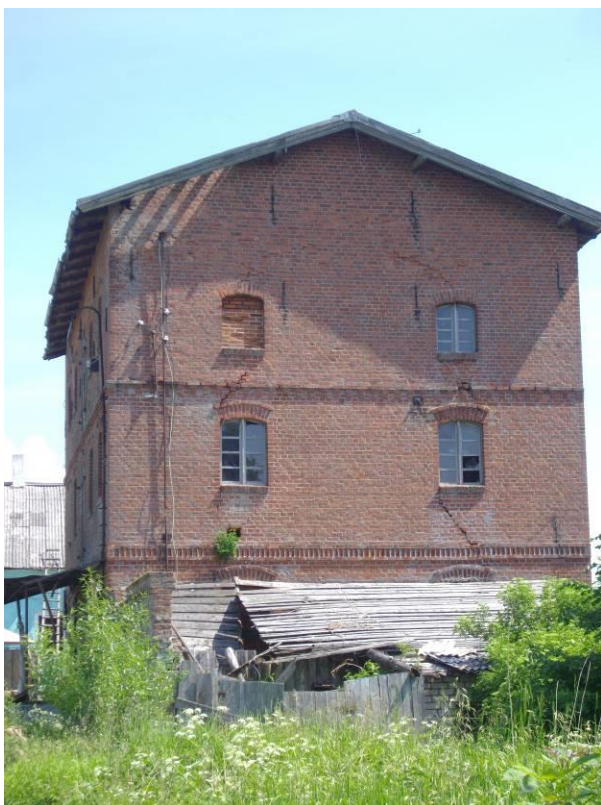
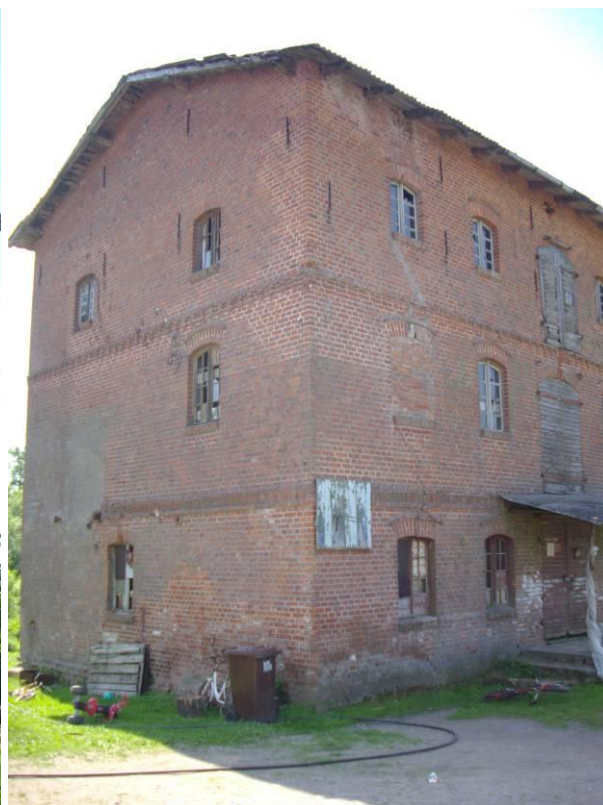
Nr. 4	Pavadinimas	Šoniniai fasadai: PV ir ŠR		
Fotografavo		Reda Švelniūtė	Data	2013-06-06

Prie PV fasado esantis priestatas apgriuvęs, jo lentinis stogas įlūžęs.
