**KULTŪROS PAVELDO OBJEKTO BŪKLĖS  
PATIKRINIMO AKTAS**

2012-12-15 Nr. KUL12-10

**Švėkšnos viadukas**

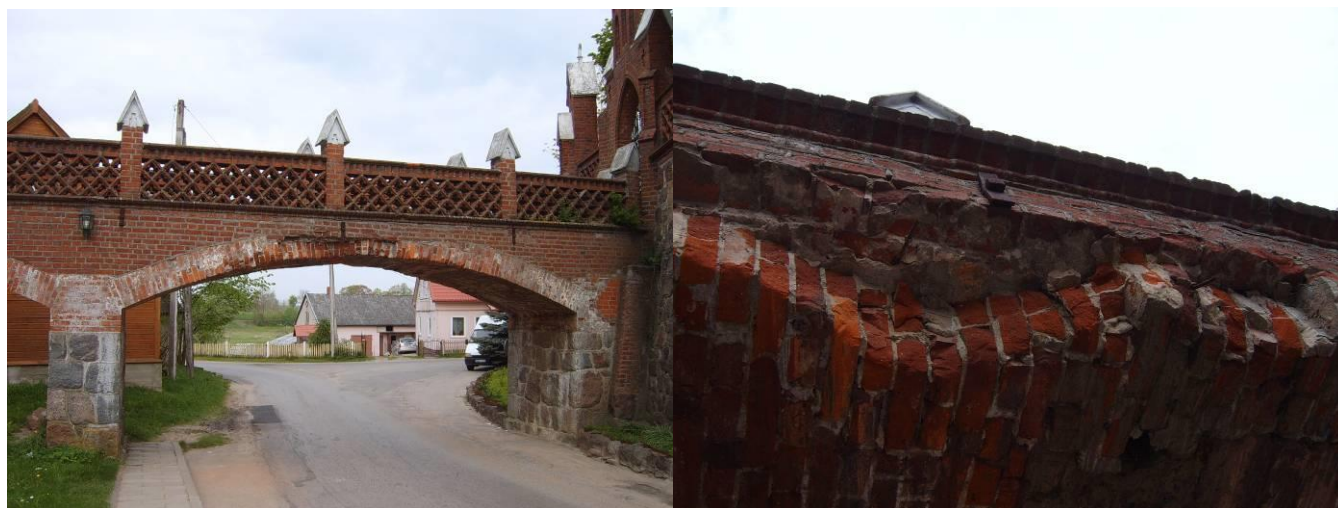
Nr. 1	Pavadinimas	<b>Švėkšnos viadukas</b>		
Fotografavo		Reda Švelniūtė	Data	2012-05-30

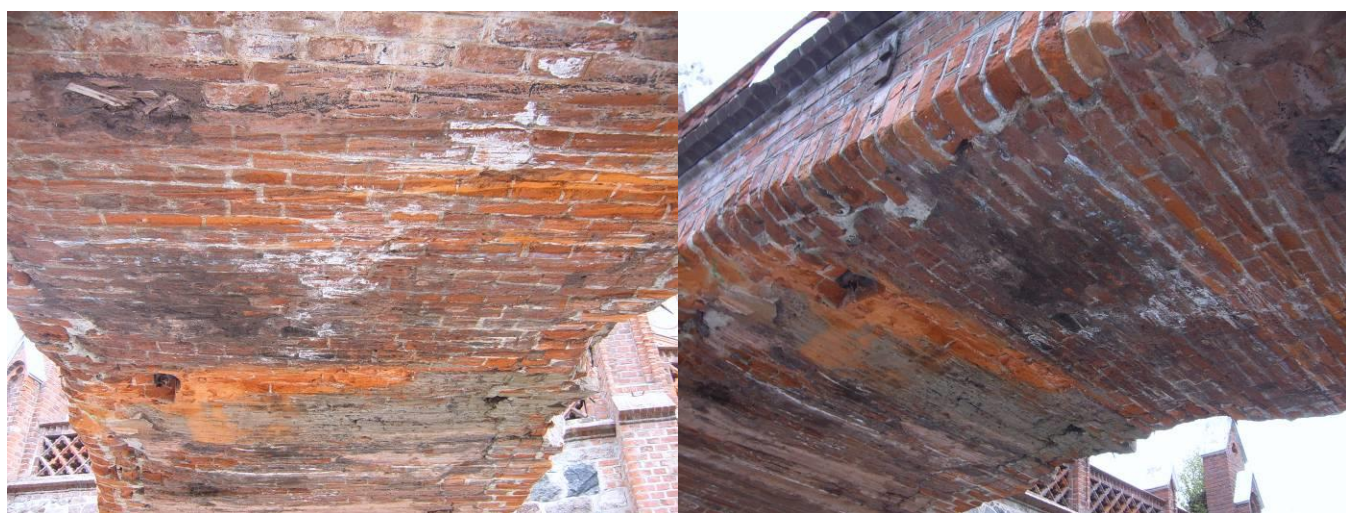
**2012 m. gegužės 21 d. apžiūrėjus Švėkšnos viaduką buvo užfiksuota, kad viaduko apatinė dalis stipriai nutrinta dėl po juo nuolat važinėjančių sunkvežimių, vienoje pusėje iškritusios plytos, atsidenę metaliniai varžtai, sutrūkinėjusi tvorelė.**

Nr. 2	Pavadinimas	<b>Švėkšnos viadukas iš apačios</b>		
Fotografavo		Reda Švelniūtė	Data	2012-05-30
