2 tomas: Išskirtiniai pavieniai medžiai – aprašai, siūlomos arboristinės priemonės. Medžio informacija

Projektas:	H. Šojaus dvaro parkas
Vietovė:	Šilutės parko išskirtiniai medžiai
Plotas:	B zona
Numeris vietoje:	1
Rūšis:	Quercus cerris (Burgundinis ažuolas)
RFID:	31
Ilguma:	21.46309219
Platuma:	55.34028026
Patikros data:	12. 6. 2025

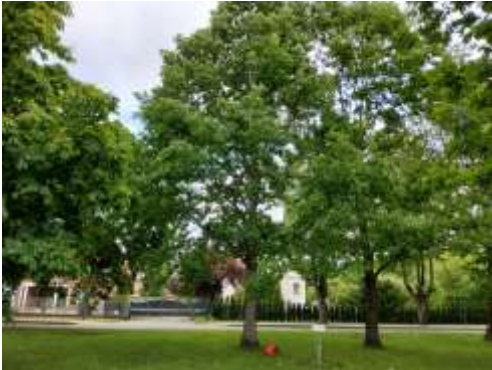
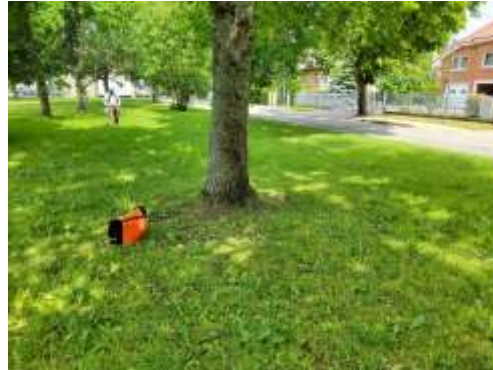
Gyvybingumas	2 - Pastebimai sumažėjęs
Stabilumas	2 - Pablogėjęs
Būklė	2 - pablogėjusi
Parko vertė	4 - Pablogėjusi būklė, lajos netektis iki 20%, aukštas gyvybingumas ir pablogėjęs stabilumas
Estetinė vertė	0 - Svarbus medis soliteras
Amžiaus klasė	2 - Jaunas medis
Perspektyva	a - Ilgalaikis perspektyvumas
Bendra būklė	2 - Jaunas arba brandus medis; laja išplitusi už kelio

Nesubalansuota laja Sausos šakos lajoje.

Technologija	S-RK - M LPG Medžiai -lajos priežiūros genėjimas
Pirmenybė	1 - Aukšto prioriteto priemonės
Dažnumas	3
Statusas	siūloma
Technologija	S-RLLR - M LRGS Medžiai - dalinis lajos redukcijos genėjimas (stabilizacijos atstatymas)
Pirmenybė	1 - Aukšto prioriteto priemonės
Dažnumas	3
Statusas	siūloma
Pastaba	Lajos stabilizacija

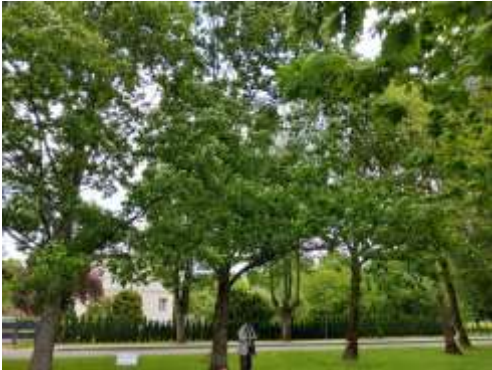
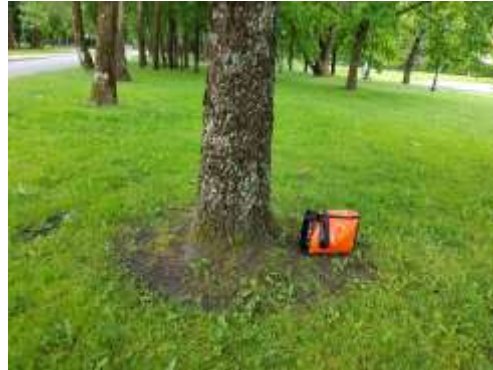
Gyvybingumas	2 - Pastebimai sumažėjęs
Stabilumas	2 - Pablogėjęs
Būklė	2 - pablogėjusi
Parko vertė	4 - Pablogėjusi būklė, lajos netektis iki 20%, aukštas gyvybingumas ir pablogėjęs stabilumas
Estetinė vertė	0 - Svarbus medis soliteras
Amžiaus klasė	2 - Jaunas medis
Perspektyva	a - Ilgalaikis perspektyvumas
Bendra būklė	3 - Jaunas arba brandus medis; laja išplitusi virš kelio

Nesubalansuota laja Sausos šakos lajoje.

Technologija	S-RK - M LPG Medžiai -lajos priežiūros genėjimas
Pirmenybė	1 - Aukšto prioriteto priemonės
Dažnumas	3
Statusas	siūloma
Technologija	S-RLLR - M LRGS Medžiai - dalinis lajos redukcijos genėjimas (stabilizacijos atstatymas)
Pirmenybė	1 - Aukšto prioriteto priemonės
Dažnumas	3
Statusas	siūloma
Pastaba	Lajos stabilizacija

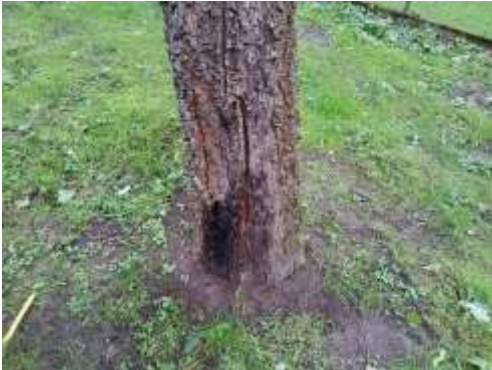
Foto 2025 (12. 6., 12-24-53)

Gyvybingumas	2 - Pastebimai sumažėjęs
Stabilumas	3 - Smarkiai pablogėjęs
Būklė	3 - Labai pablogėjusi
Parko vertė	3 - Labai pablogėjusi būklė, lajos netekimas iki 40%, smarkiai sumažėjęs gyvybingumas ir smarkiai pablogėjęs stabilumas
Estetinė vertė	0 - Svarbus medis soliteras
Amžiaus klasė	2 - Jaunas medis
Perspektyva	a - Ilgalaikis perspektyvumas
Bendra būklė	2 - Jaunas arba brandus medis; laja išplitusi už kelio

Trūkis/iai Nesubalansuota laja Asimetriška laja Sausos šakos lajoje. Stambios sausos šakos lajoje.

Technologija	S-RK - M LPG Medžiai -lajos priežiūros genėjimas
Pirmenybė	1 - Aukšto prioriteto priemonės
Dažnumas	3
Statusas	siūloma
Technologija	S-RLLR - M LRGS Medžiai - dalinis lajos redukcijos genėjimas (stabilizacijos atstatymas)
Pirmenybė	1 - Aukšto prioriteto priemonės
Dažnumas	3
Statusas	siūloma
Pastaba	Lajos stabilizacija Stipriai išsikišusių šakų redukcija Rekomenduojamas keltuvas 21 m

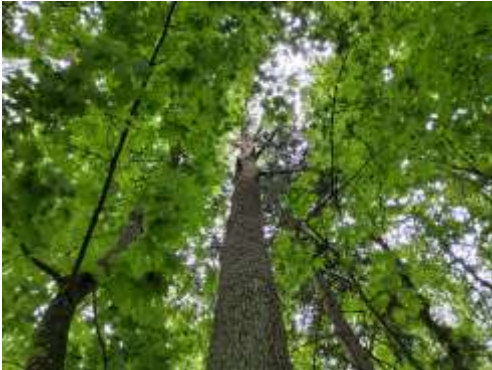
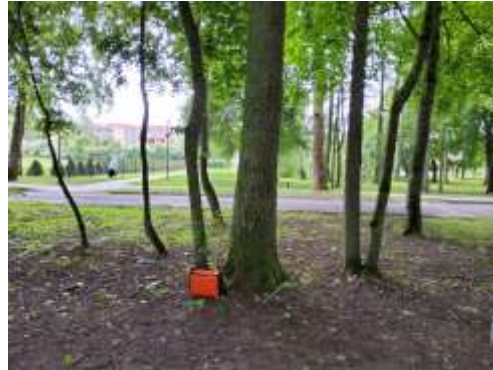
Gyvybingumas	2 - Pastebimai sumažėjęs
Stabilumas	3 - Smarkiai pablogėjęs
Būklė	3 - Labai pablogėjusi
Parko vertė	3 - Labai pablogėjusi būklė, lajos netekimas iki 40%, smarkiai sumažėjęs gyvybingumas ir smarkiai pablogėjęs stabilumas
Estetinė vertė	0 - Svarbus medis soliteras
Amžiaus klasė	4 - Brandus medis
Perspektyva	a - Ilgalaikis perspektyvumas
Bendra būklė	3 - Jaunas arba brandus medis; laja išplitusi virš kelio

Šaknyno pažeidimas/i. Kamieno infekcija. Nesubalansuota laja Sausos šakos lajoje. Stambios sausos šakos lajoje.

Technologija	S-RK - M LPG Medžiai -lajos priežiūros genėjimas
Pirmenybė	1 - Aukšto prioriteto priemonės
Dažnumas	3
Statusas	siūloma
Technologija	S-RLLR - M LRGS Medžiai - dalinis lajos redukcijos genėjimas (stabilizacijos atstatymas)
Pirmenybė	1 - Aukšto prioriteto priemonės
Dažnumas	3
Statusas	siūloma
Pastaba	Lajos stabilizacija Stipriai išsikišusių šakų virš tako ar gatvės redukcija Rekomenduojamas keltuvas 26 m

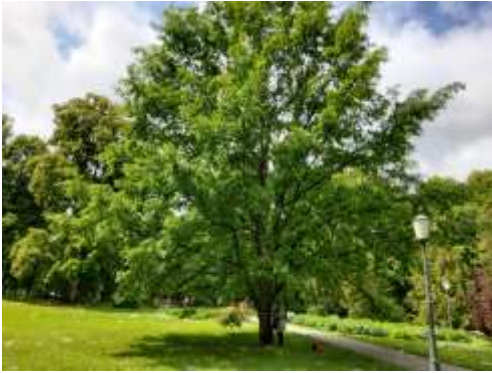
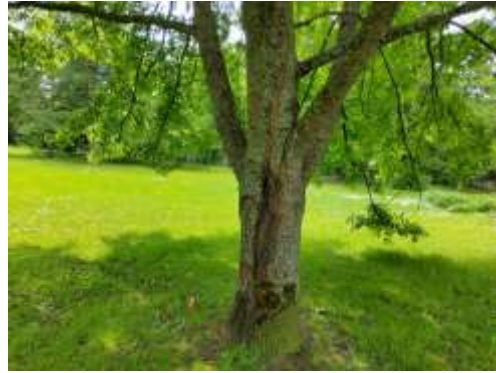
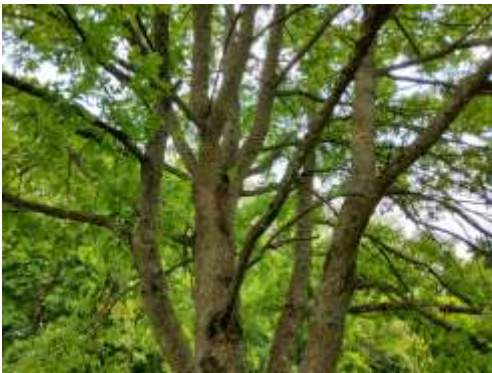
Projektas:	H. Šojaus dvaro parkas
Vietovė:	Šilutės parko išskirtiniai medžiai
Plotas:	G zona
Numeris vietoje:	9
Rūšis:	Quercus cerris (Burgundinis ažuolas)
Ilguma:	21.46345798
Platuma:	55.33821161
Patikros data:	12. 6. 2025

Gyvybingumas	2 - Pastebimai sumažėjęs
Stabilumas	3 - Smarkiai pablogėjęs
Būklė	2 - pablogėjusi
Parko vertė	4 - Pablogėjusi būklė, lajos netektis iki 20%, aukštas gyvybingumas ir pablogėjęs stabilumas
Estetinė vertė	0 - Svarbus medis soliteras
Amžiaus klasė	2 - Jaunas medis
Perspektyva	a - Ilgalaikis perspektyvumas
Bendra būklė	3 - Jaunas arba brandus medis; laja išplitusi virš kelio

Trūkis/iai Nesubalansuota laja Sausos šakos lajoje.

Technologija	S-RK - M LPG Medžiai -lajos priežiūros genėjimas
Pirmenybė	1 - Aukšto prioriteto priemonės
Dažnumas	3
Statusas	siūloma
Technologija	S-RLLR - M LRGS Medžiai - dalinis lajos redukcijos genėjimas (stabilizacijos atstatymas)
Pirmenybė	1 - Aukšto prioriteto priemonės
Dažnumas	3
Statusas	siūloma
Pastaba	Lajos stabilizacija Rekomenduojamas keltuvas 21 m

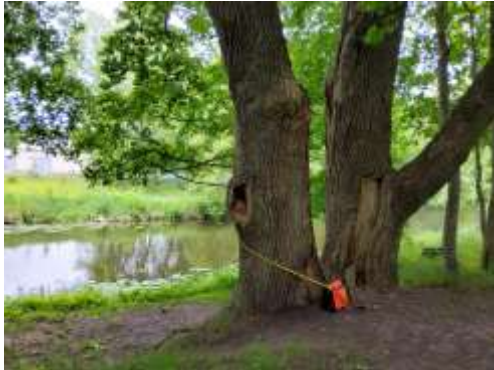
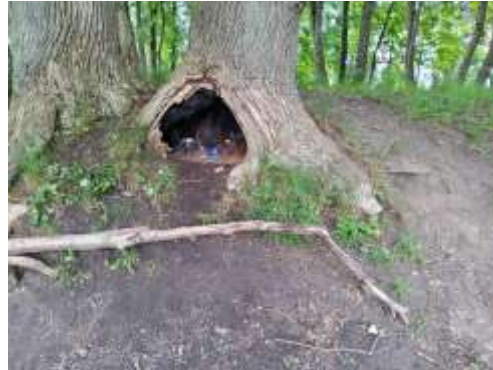
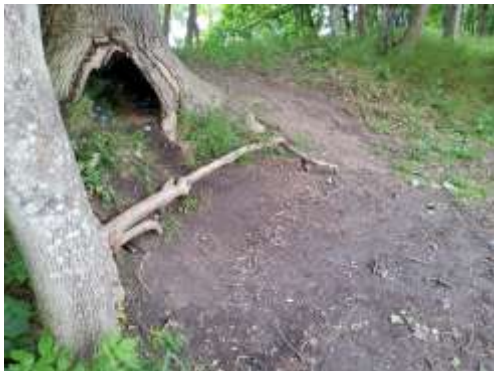
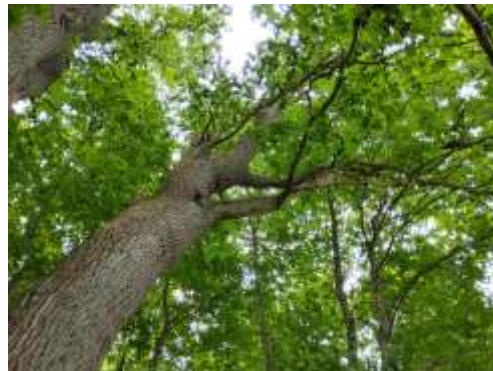
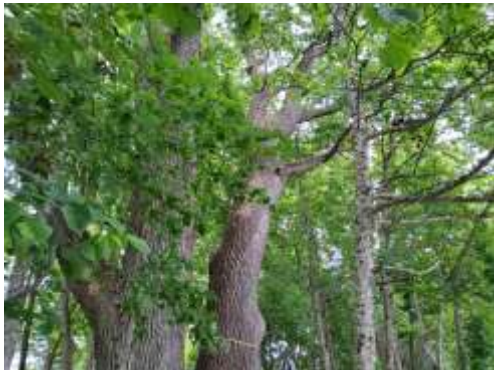
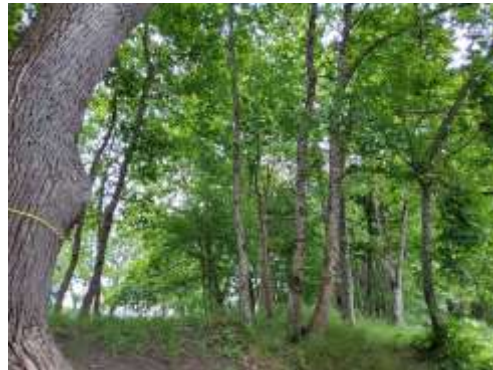
Projektas:	H. Šojaus dvaro parkas
Vietovė:	Šilutės parko išskirtiniai medžiai
Plotas:	H zona
Numeris vietoje:	2
Rūšis:	Quercus robur (Paprastasis ažuolas)
RFID:	45
Ilguma:	21.46391865
Platuma:	55.33721605
Patikros data:	12. 6. 2025

Gyvybingumas	2 - Pastebimai sumažėjęs
Stabilumas	3 - Smarkiai pablogėjęs
Būklė	3 - Labai pablogėjusi
Parko vertė	3 - Labai pablogėjusi būklė, lajos netekimas iki 40%, smarkiai sumažėjęs gyvybingumas ir smarkiai pablogėjęs stabilumas
Estetinė vertė	0 - Svarbus medis soliteras
Amžiaus klasė	5 - Medis senolis
Perspektyva	a - Ilgalaikis perspektyvumas
Bendra būklė	2 - Jaunas arba brandus medis; laja išplitusi už kelio

Šaknyno pažeidimas/i. Kamieno pagrindo infekcija Didelės genėjimo žaizdos.
Nesubalansuota laja Asimetriška laja Sausos šakos lajoje. Stambios sausos šakos lajoje.

Technologija	S-RK - M LPG Medžiai -lajos priežiūros genėjimas
Pirmenybė	1 - Aukšto prioriteto priemonės
Dažnumas	3
Statusas	siūloma
Technologija	S-RLLR - M LRGS Medžiai - dalinis lajos redukcijos genėjimas (stabilizacijos atstatymas)
Pirmenybė	1 - Aukšto prioriteto priemonės
Dažnumas	3
Statusas	siūloma
Pastaba	Lajos stabilizacija Toli išėjusių šakų redukcija
Technologija	PB-OS - Augavietės sąlygų gerinimas
Pirmenybė	0 - Nedelsiant įvykdyti
Dažnumas	4
Statusas	siūloma
Pastaba	Polajo zonoje augančių medžių šalinimas. Atitvaro įrengimas iš rytinės pusės iki pat Šyšos upės.

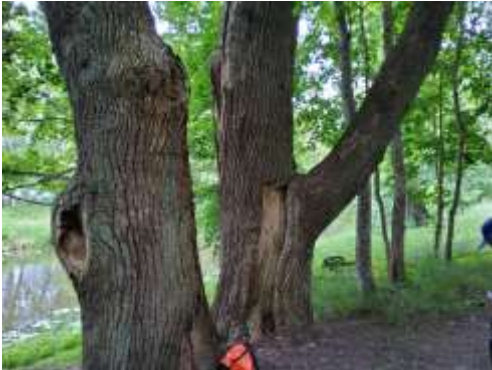
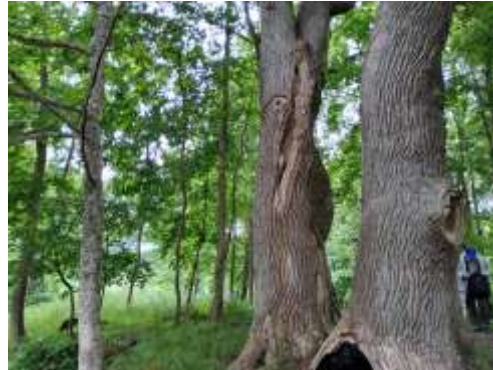
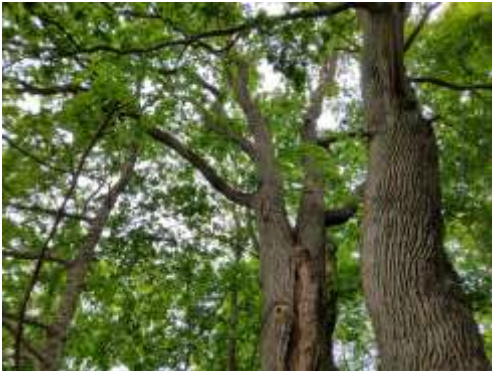
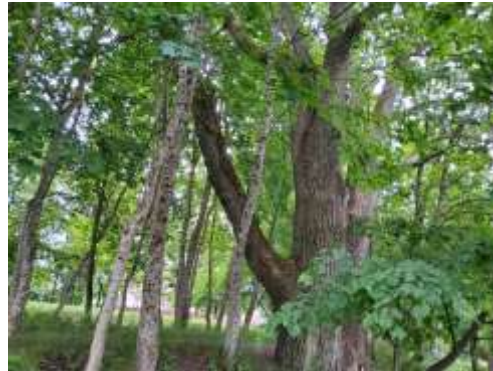
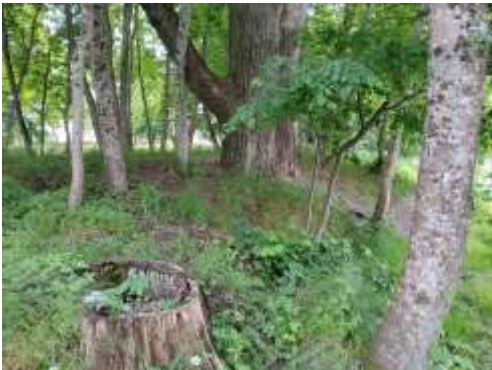
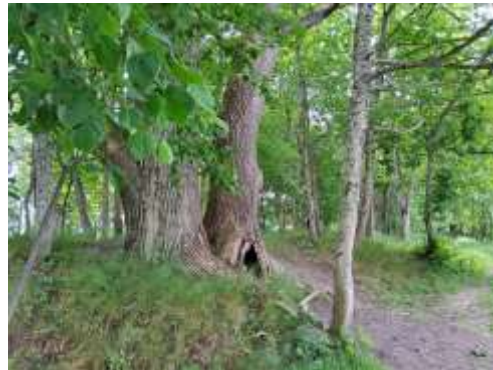
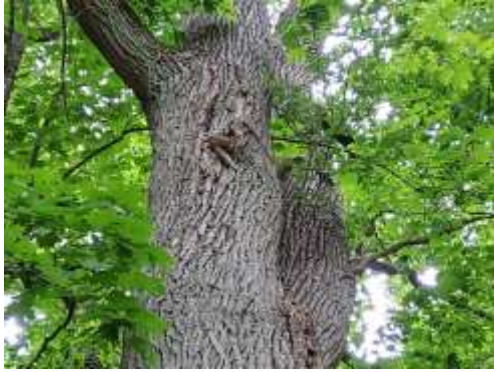
Projektas:	H. Šojaus dvaro parkas
Vietovė:	Šilutės parko išskirtiniai medžiai
Plotas:	H zona
Numeris vietoje:	3
Rūšis:	Quercus robur (Paprastasis ažuolas)
RFID:	44
Ilguma:	21.46389082
Platuma:	55.33721719
Patikros data:	12. 6. 2025

Gyvybingumas	2 - Pastebimai sumažėjęs
Stabilumas	3 - Smarkiai pablogėjęs
Būklė	3 - Labai pablogėjusi
Parko vertė	3 - Labai pablogėjusi būklė, lajos netekimas iki 40%, smarkiai sumažėjęs gyvybingumas ir smarkiai pablogėjęs stabilumas
Estetinė vertė	0 - Svarbus medis soliteras
Amžiaus klasė	5 - Medis senolis
Perspektyva	a - Ilgalaikis perspektyvumas
Bendra būklė	2 - Jaunas arba brandus medis; laja išplitusi už kelio

Trūkis/iai Kamieno pažeidimas/i. Pagrindinio išsišakojimo defektas. Pagrindinio išsišakojimo infekcija. Sausos šakos lajoje. Stambios sausos šakos lajoje.

Organizmas	Phellinus robustus (Karst.) Bourd. et Galz.
Skaičius	1
Nustatymo data	12. 6. 2025
Paplitimas	R
Vieta	kamienas
Aprašymas	Ažuolinė kempinė ant kamieno maždaug 8 m aukštyje.

Technologija	S-RK - M LPG Medžiai -lajos priežiūros genėjimas
Pirmenybė	1 - Aukšto prioriteto priemonės
Dažnumas	3
Statusas	siūloma
Technologija	S-RLLR - M LRGS Medžiai - dalinis lajos redukcijos genėjimas (stabilizacijos atstatymas)
Pirmenybė	1 - Aukšto prioriteto priemonės
Dažnumas	3
Statusas	siūloma
Pastaba	Kamienų su silpna jungtimi išsišakojimų vietoje redukcija Lajos stabilizacija
Technologija	S-VSD - M SJŽL Medžiai - statinė jungtis žemesniame lygyje
Pirmenybė	1 - Aukšto prioriteto priemonės
Dažnumas	8
Statusas	siūloma
Pastaba	Statinė jungtis Viena jungtis 8 t
Technologija	PB-OS - Augavietės sąlygų gerinimas
Pirmenybė	0 - Nedelsiant įvykdyti
Dažnumas	4
Statusas	siūloma
Pastaba	Polajo zonoje augančių medžių šalinimas. Atitvaro įrengimas iš rytinės pusės iki pat Šyšos upės.
